# NUUK BYATLAS

DEL 1

BYGNINGER OG KULTURMILJØER

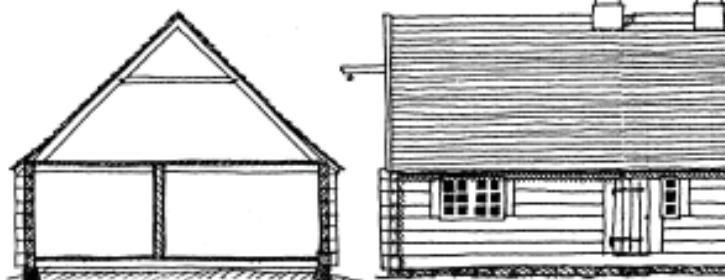
Niels Egedes hus i Holstensborg opf. 1756. Nuv. museum.

**Stokværkshuset**  
med korslagte hjørner  
1734-1800

Stokværkshuse var oftest af højst kvalitet men det var en krævende og dyr byggemetode, da der blev benyttet pommersk fyr i bjælker op til 12 meter lange. Den pommerske fyr er træ af så høj kvalitet, at det ofte er blevet genbrugt i andet byggeri, og hele bygninger er sågar blevet flyttet til nye steder. Men til trods for den høje kvalitet er der i dag blot 14 stokværksbygninger som står i deres oprindelige form og på det oprindelige sted tilbage i hele landet. B140 i Nuuk er en af dem.

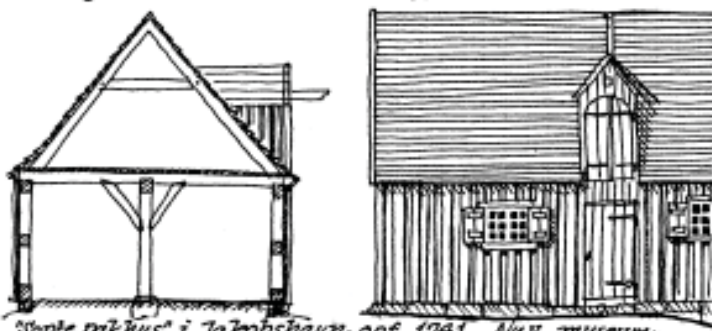
Storle pakhus i Jakobshavn, opf. 1741. Nuv. museum

**Bindingsværkshuset**  
beklædt med brædder  
en på to.  
1741-1940

Anvendes til pakhus,  
værksteder m.m.

Bindingsværkshuse med fyldt murværk var en billigere byggemetode, med da denne type huse ofte ikke opfyldte forventningerne, blev de beklædt med træspån eller brædder. Den billigste byggemetode var bræddebeklædte bindingsværkskonstruktioner.

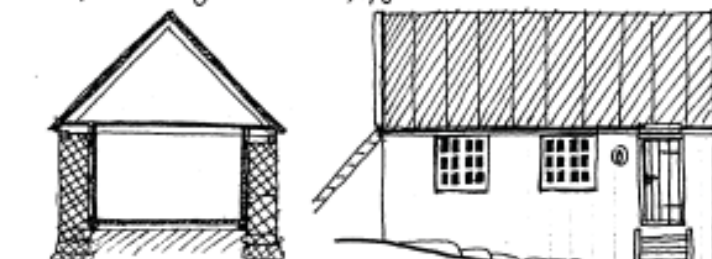
Våliggerbolig i Saarløg, opf. 1853. Nedr. 1972

**Stenhuset**

Anvendes til beboelse,  
værksteder, pakhus, kirker,  
skoler, produktionsanlæg.

Fundamenterne blev oftest konstrueret af tilhuggede natursten, og tætnet med mos og kalk. For yderligt at holde dem tætte, blev der ofte lagt tørvemur omkring, hvilket dog resulterede i råd i træværket.

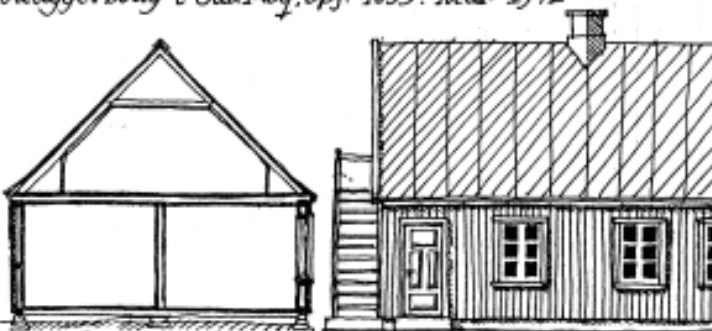
Johan Petersen's hus i Ammassalik opf. 1894-95.

**Bindingsværkshuset**  
med 2- eller 3-dobbelt  
bræddebeklædning og  
isolering. 1880-1940

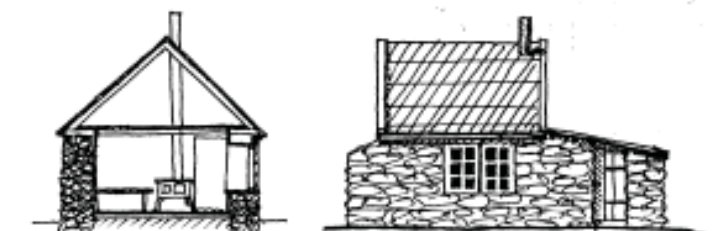
Tørvemurshus i Julianehåb ca 1910. Nedrevet. Mål 1:200

**Tørvemurshuset**  
med ydervægge af tørv  
og sten

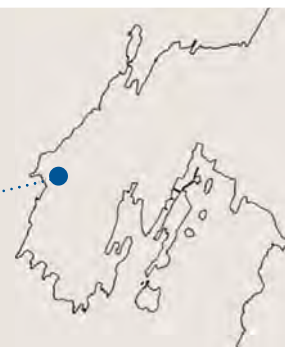
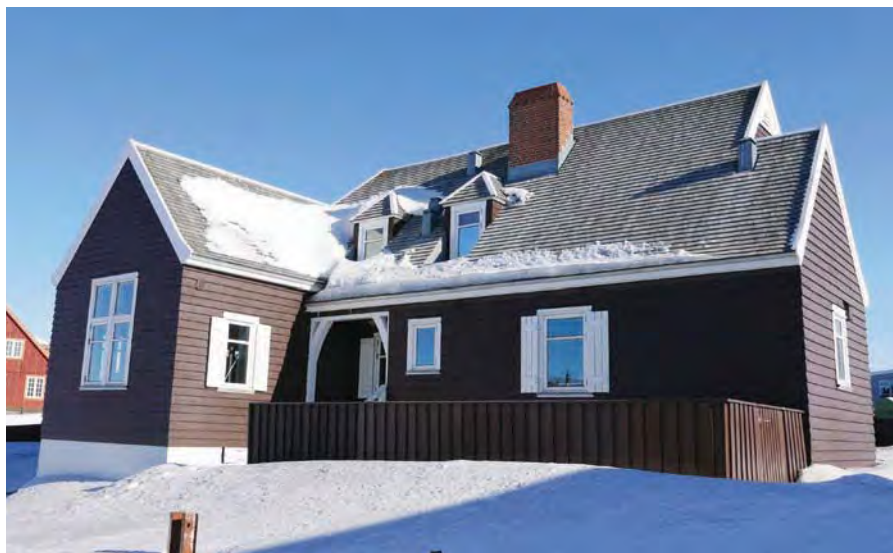
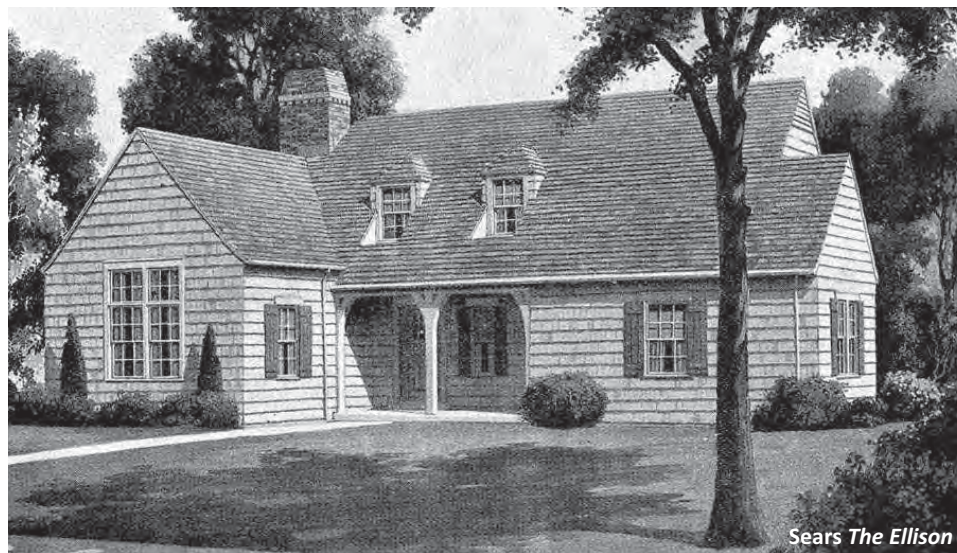
Intaleeqqap Aqq. 2.

Et-etages bygning uden facadeorientering, med saddeltag og udnyttet tagetage. Bygningen er svært aflæselig med sine mange sammensatte bygningsdele i forskellige orienteringer. Det er svært at aflæse om bygningen stadig fremstår i sin oprindelige form, eller om de forskellige bygningsdele er senere tilføjelser. Vinduerne er overordnet set af ensartede dimensioner, dog med enkelte undtagelser, hvilket kan være spor af senere ændringer af bygningen. Der er skodder hængslet for flere af vinduerne, men der synes ikke at være systematik for hvilke.

I den vestvendte facade er et tilbagetrukket og dermed overdækket indgangsparti, med adgang til en stakitindhegnet terrasse.

Taget er saddeltag, og ligesom bygningen fremstår det meget knopskudt. Mod vest er der to tagkviste, der dog er skåret ind i taget og næsten fremstår som altankviste. Der er en muret skorsten med gesims.

Fundamentet er af beton og malet hvidt. Ydervægge formodes at være bindingsværkskonstruktion der er klinkebeklædt og malet brune. Vinduerne er og andet træværk (vindskeder m.m.) er hvidmalet og taget er beklædt med spån.

Bygningen er i god og velholdt stand.

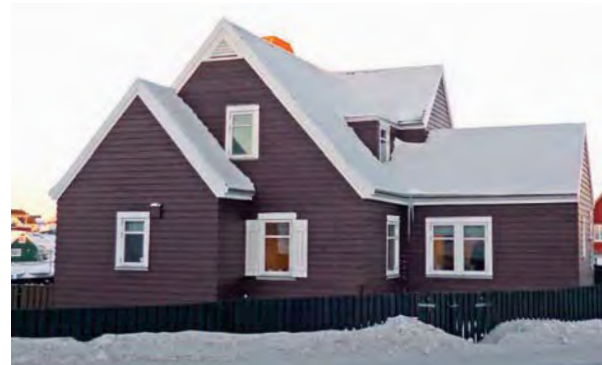
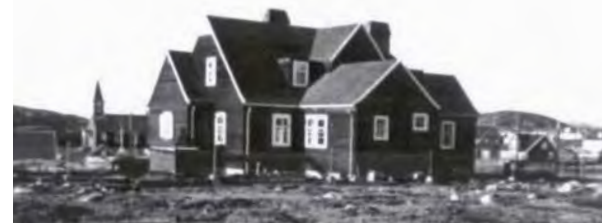
Arkiv foto.

Det menes at bygningen fremstår tro mod originalen, selvom de mange fløje gør det svært at aflæse om de er tilføjelser eller ej. Fra arkivfotografier kan vi dog se, at bygningens vestfacade fremstår som da den blev opført.

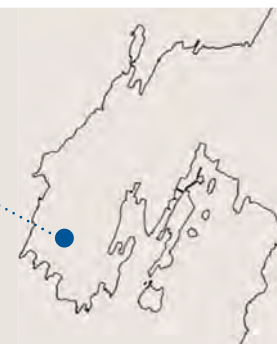
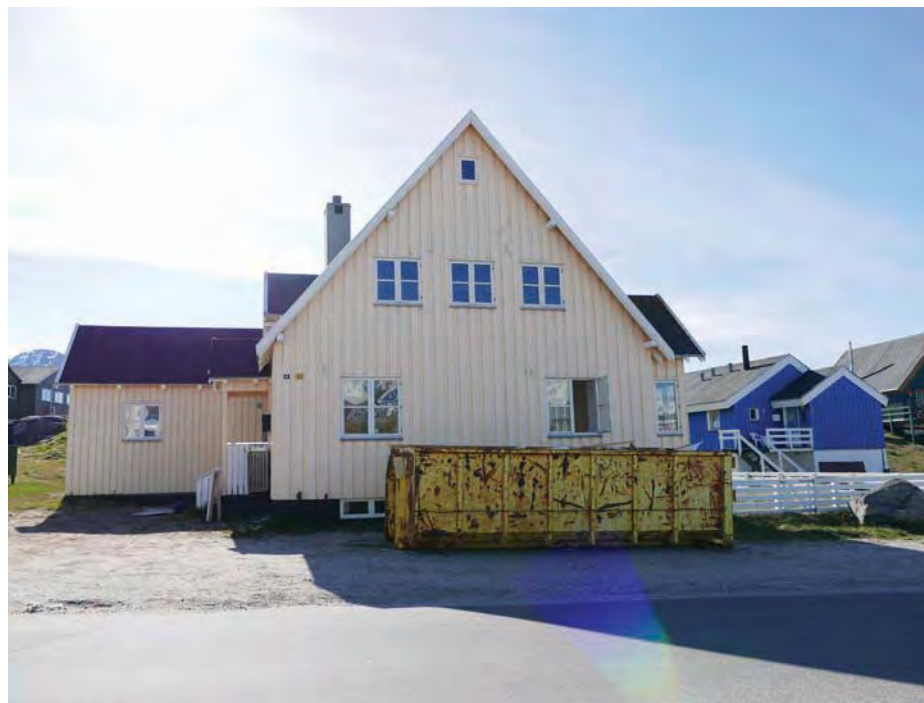
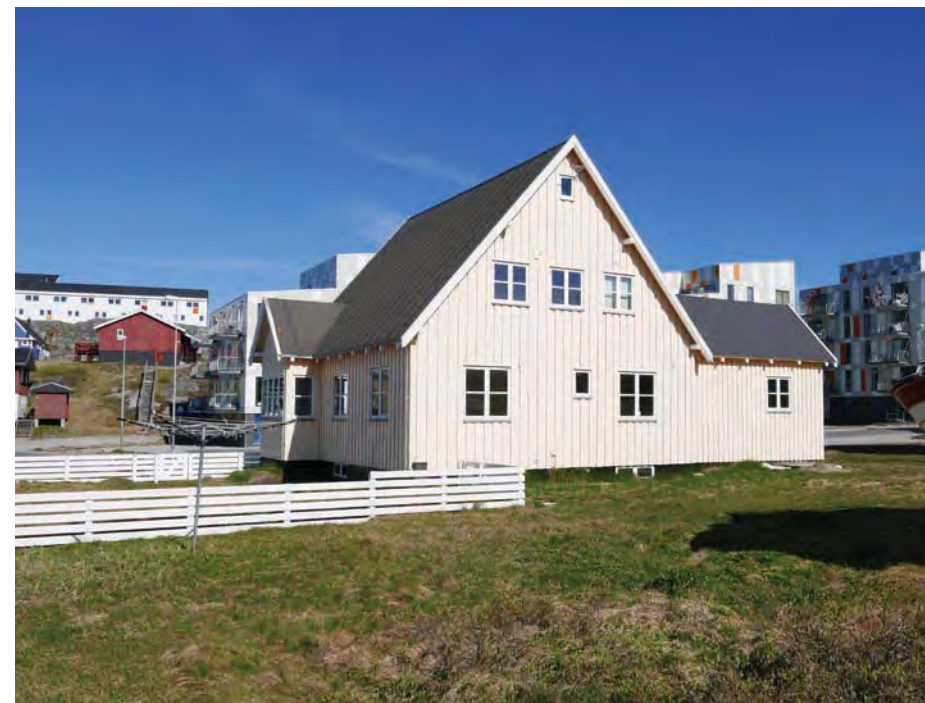
Noorlernut 5

Der er tale om en to-fløjet bygning i én etage, med sadeltag og udnyttet tagetage og kælder.

Hovedfløjen er næsten kvadratisk i plan, hvor den sekundære er slank nord-sydvendt på nordsiden af bygningen.

Mod nord er der indgangsdør til både hovedfløjen og til den sekundære fløj, hvilken er bygget som bryggers. Der er en overdækning (porticus) over indgangsdøren i hovedfløjen. I taget er der en tagkvist og en stor skorsten i zink.

I gavlen mod vest, vejen, er der i stueetagen 2 store vinduer i hovedfløjen og et enkelt i den sekundære fløj, samt tre til tagetagen, der alle er en smule mindre. Alle vinduerne er 2-rammede og krydsinddelt med tværsprosse og 4 lige store ruder. Helt oppe i kippen er der et enkelt lille vindue, og i udbygningen mod syd et enkelt rammet vindue.

Sydfacaden domineres af en karnap, der med sit sadeltag understreger bygningens gavl-udtryk (tagkvist, porticus og de to bygningsfløje). Ud over karnappen er der til stueetagen to vinduer i samme proportioner som i

Støbt sokkel. Trækonstruktion beklædt med træbrædder lagt en-på-to og malet off-white. Taget er beklædt med tagpap. Vinduerne er trævinduer med termoruder i hvidmalede trærammer. De to indgangsdøre i nordfacaden er begge trædøre i planker og malet røde.

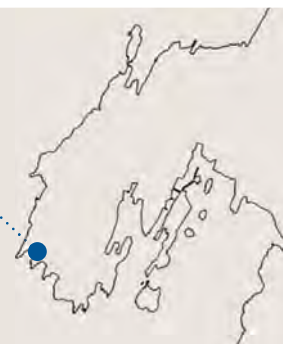
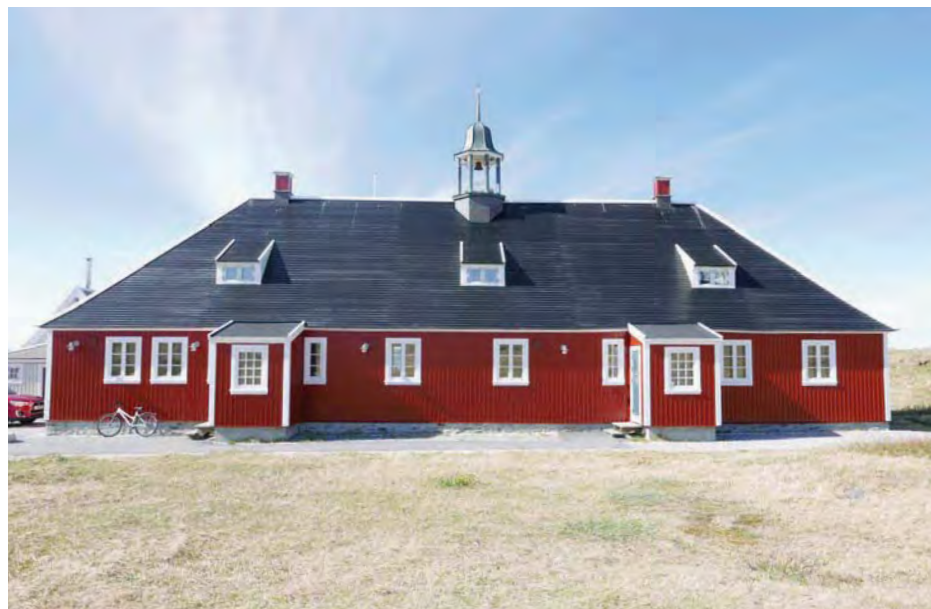
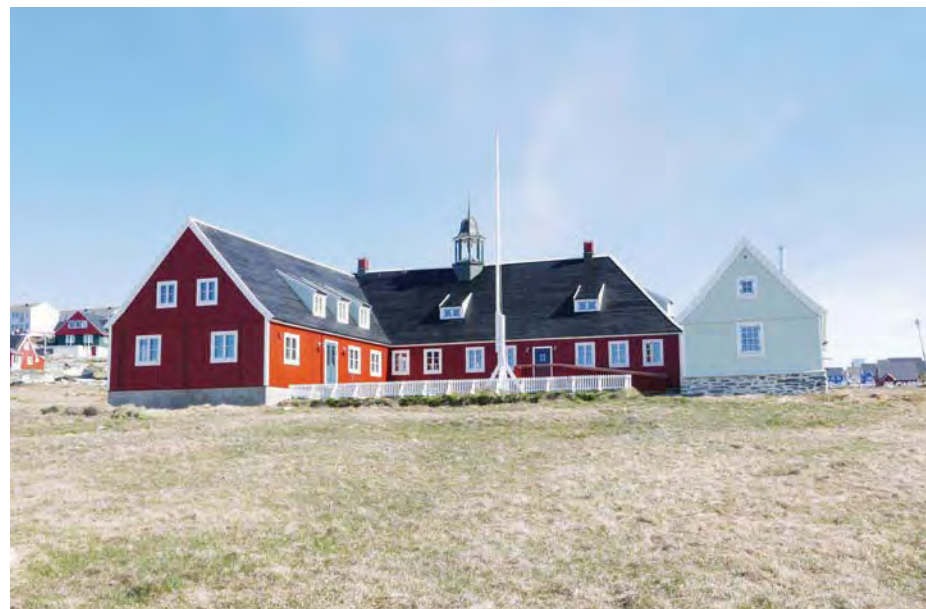
Noorlernut 53

Bygningen blev oprindeligt opført som kirke og missionærbolig af bygmester Christian David med midler fra hollandske tilhængere af Herrnhut-menigheden. Sidenhed er den ombygget adskillige gange, så kun meget få spor af det oprindelige er bevaret. Sidst gennemgik bygningen i 1984-85 en gennemgribende restaurering ved Karsten Rønnows Tegnestue, og i den forbindelse blev den indrettet til det teknologiske institut, Ilisimatusarfik. I forbindelse hermed blev vestfløjen ny-opført. I dag benyttes bygningen til kontorer for Ombudsmanden for Inatsisartut.

Bygningen er ombygget i flere omgange og fremstår i dag i umiddelbart velholdt stand.

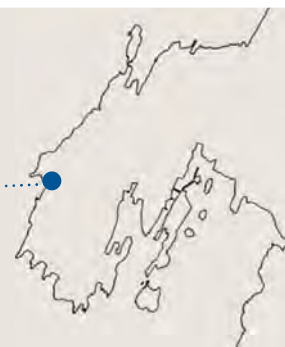
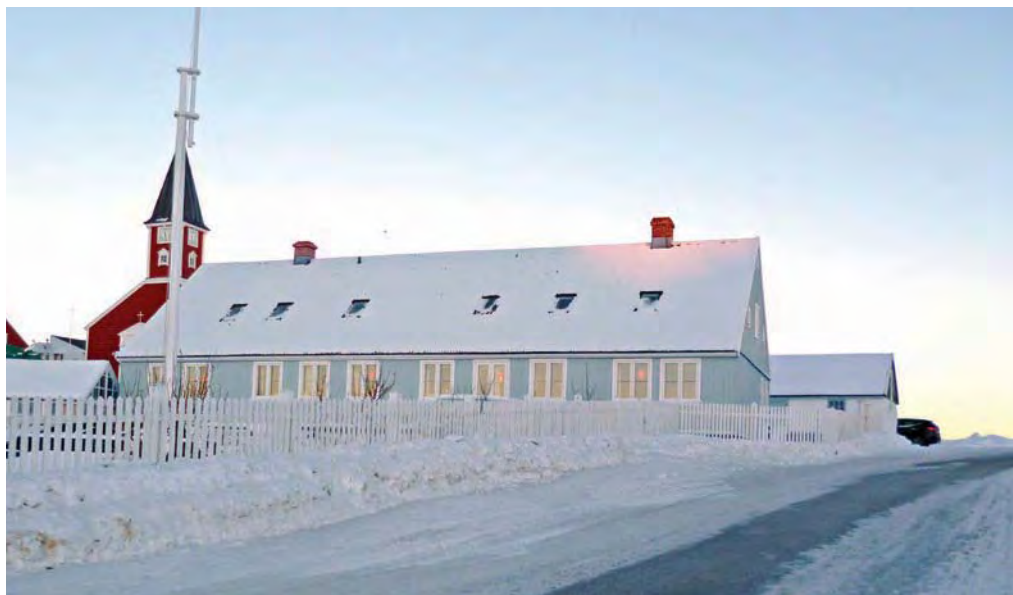
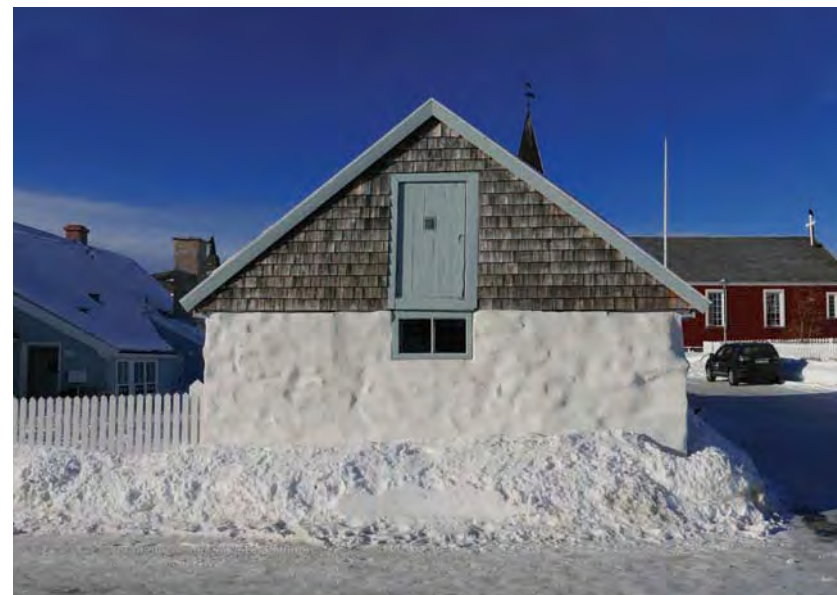
Hans Egedesvej 4

Inspektørboligen er en en-fløjet længe, der i dag har 10 vinduesfag. Tegninger af den oprindelige bygning viser dog, at det blev opført med blot 7 vinduesfag, hvilket for tiden har været en betydelig størrelse, der vidner om dens vigtighed som administrationsbygning for Sydgrønland. Senere, i 1926, er bygningen dog forlænget med 1/3 mod nordvest og dens oprindelige tagkvist fjernet.

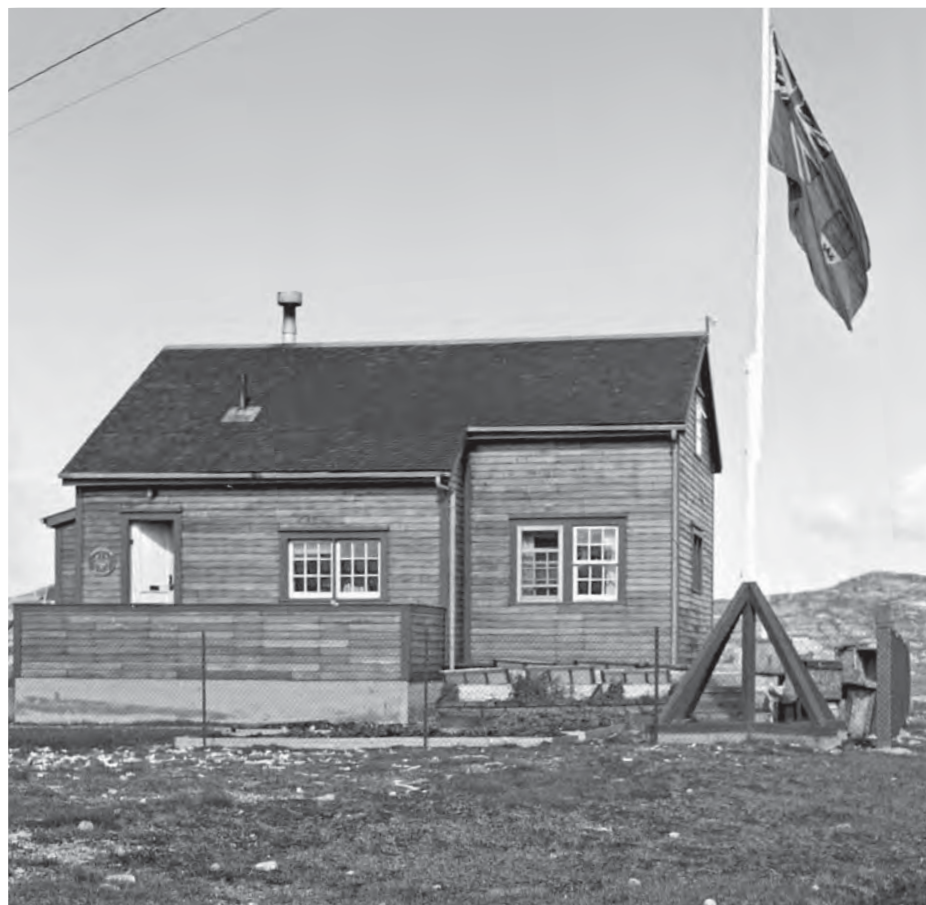
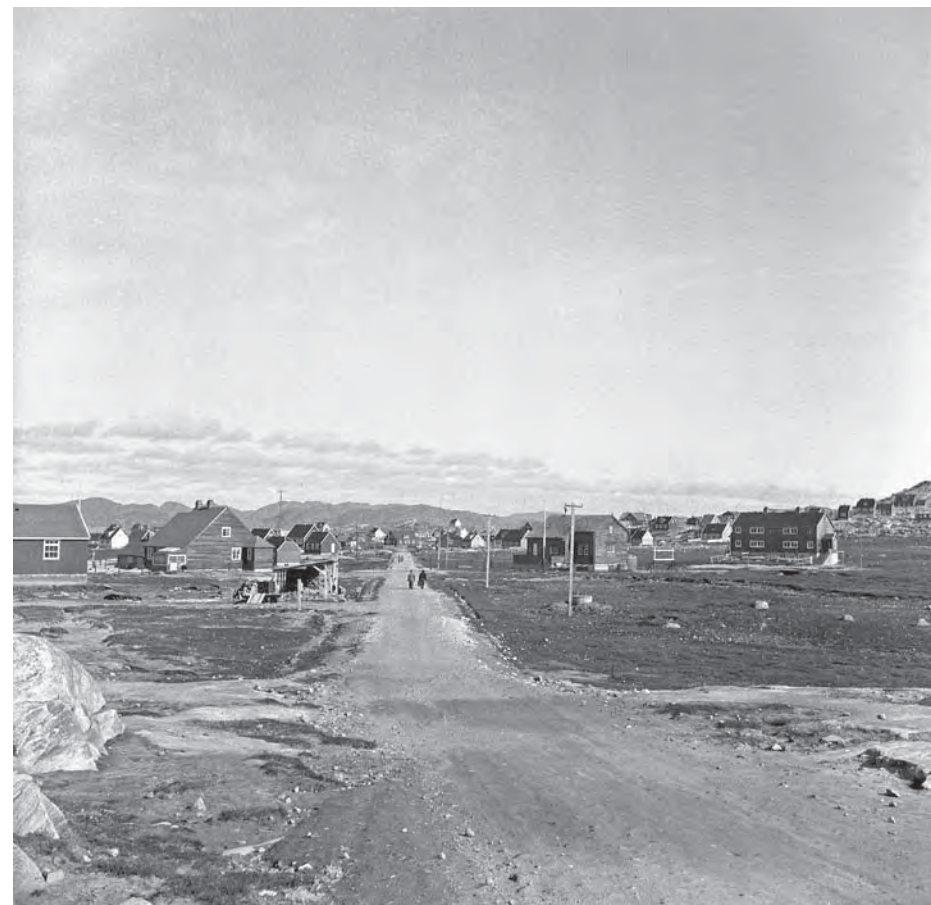
Bygningen beskrives oftest som Det canadiske konsulat, opført under 2. verdenskrig. Arkivmateriale sætter dog stort spørgsmål ved, om denne fortælling er korrekt. Det formodes, at »blåstemplingen« af denne fortælling sker med Det gule bynotat, hvori der med fototekst til B-31 fremgår: »Under verdenskrigen blev der oprettet to konsulater i Nuuk. Det canadiske, B-31, kaldes i daglig tale »Vestre Fængsel« på grund af bygningens, dengang, isolerede beliggenhed.«

1. Illustration viser det canadiske konsulat, hvilket verificeres af flaget (det canadiske flag indtil 1965) samt skiltet ved døren. Bygningen er tydeligvis meget anderledes end B-31.
2. Illustration, der viser at den førnævnte bygning samtidig eksisterede med B-31, hvilket afkræfter en evt. antagelse af, at bygningen i mellem-tiden er ombygget betydeligt.

På baggrund af ovenstående arkivfotos antages det, at B-31 fejlagtigt er tilskrevet historisk værdi, der ikke stemmer overens med virkeligheden. Derfor anbefales det, at bygningens bevaringsværdige status ophæves.

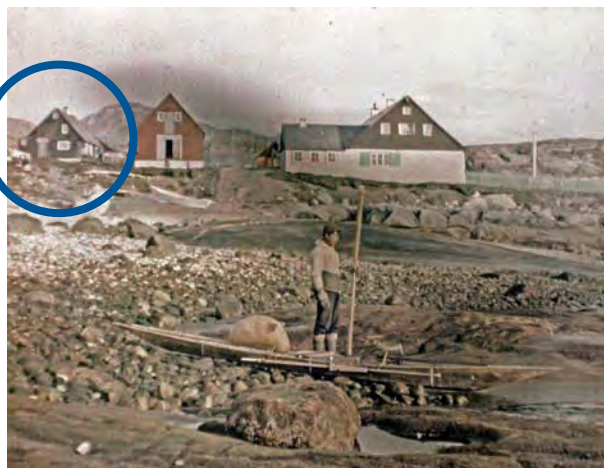
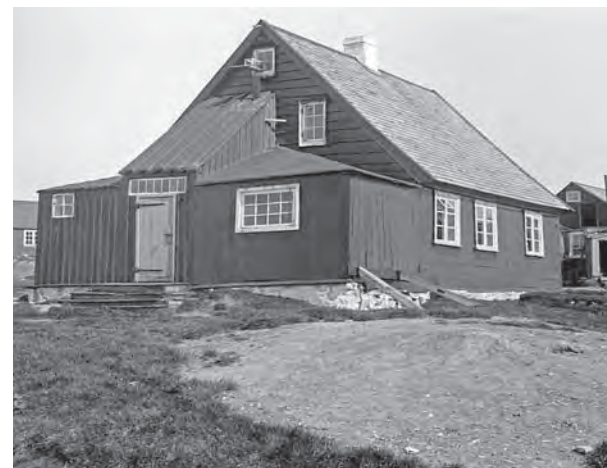
skelne husets oprindelighed. Proportionerne på vinduer virker fremmede og skæmmer det overordnede indtryk af bygningen samt den status som bevaringsværdig.

Når vi ser på Arkiv materiale fremgår det tydeligt, at huset i dag er væsentlig forbygget, men indgår dog i det kulturhistoriske miljø i Kolonihavnen. Dog kan man på arkivmateriale ikke se bygningen og man kan deraf konkludere at den ikke er med til at forme og udgøre

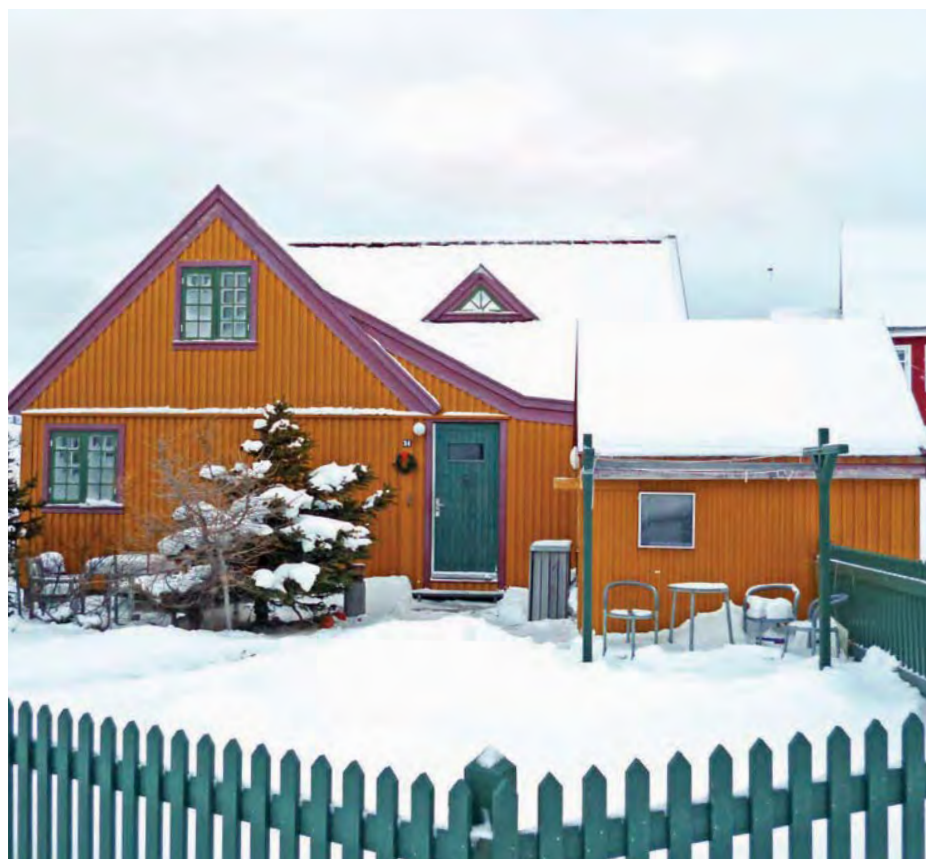
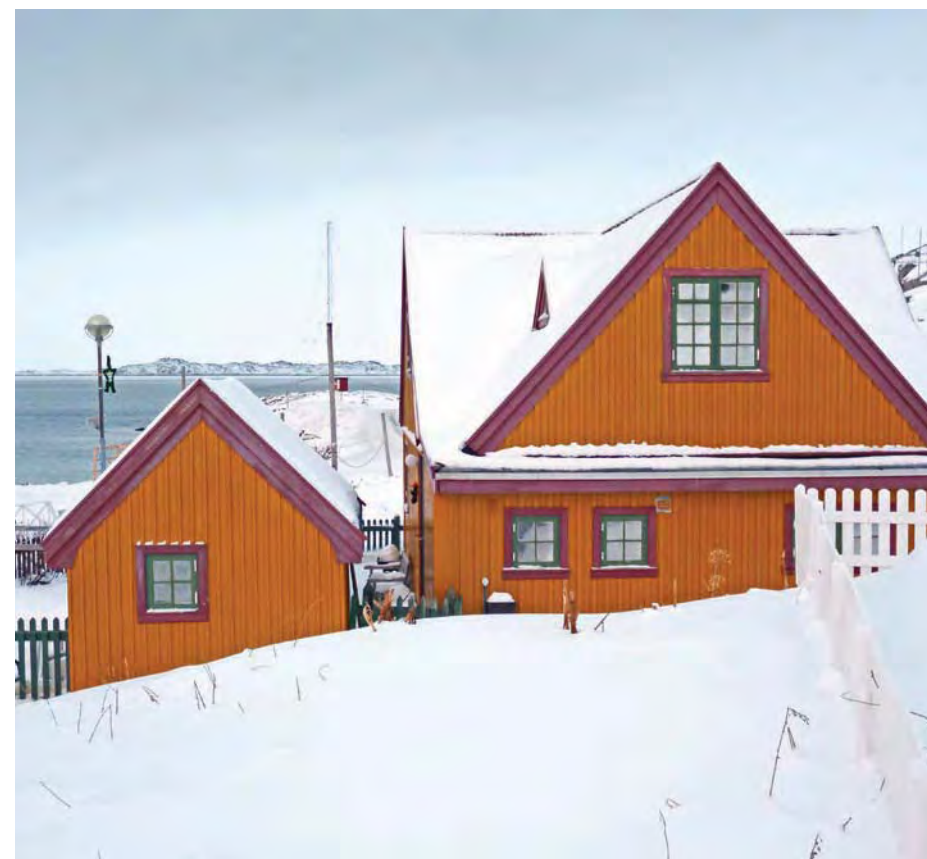
Bygningen er i grundplan tæt på kvadratisk, mens dens tagplan indikerer en to-fløjet bygningskrop. Heraf konkluderes, at bygningen er udvidet og ombygget, men man kan i facaderne dog aflæse den oprindelige bygning som liggende nord-syd langs vejen. Senere er der tilbygget mod vest, hvilken er i samme bredde som den oprindelige bygnings længde.

Hoveddøren er placeret mod syd, i tilbygningsdelen, og man aflæser af vindskeden over denne, tydelige spor af udvidelser. Der er yderligere et lille udhus mod syd, lidt østligt for hoveddøren.

I taget, over døren, er der et trekantet tagkvist. Den oprindelige bygningskrop har 2 vinduer i hhv. nord- og sydgavl, hvor et er i stueetage og et til tagetagen. I vestfacaden er der 2 vinduer til stuetagen. Mod øst, er der to mindre kvadratiske, 1-rammede vinduer med krydssprosse, samt et dobbelt kvadrat til stueetagen. I østgavlen er der yderligere et 2-rammet vindue i gavltrekanter. Bygningen fremstår altså med i alt 3 gavltrekanter.

Bræddebeklædte bindingsværksbygning på støbt sokkel. Beklædningen er gul/okker farvet og monteret med listeinddækning.

Vinduerne er malet mørk grøn, og ser umiddelbart ud til at være originale. På indersiden er de monteret med forsatsruder og udvendigt er de markeret med en rød vinduesindramning, i samme nuance som de udskårne vindskeder.

Bygningen ser ud til at være i velholdt stand.

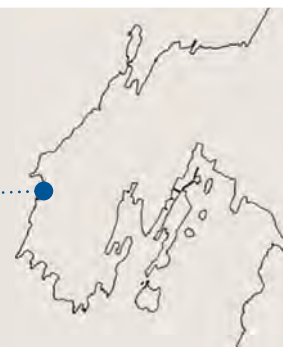
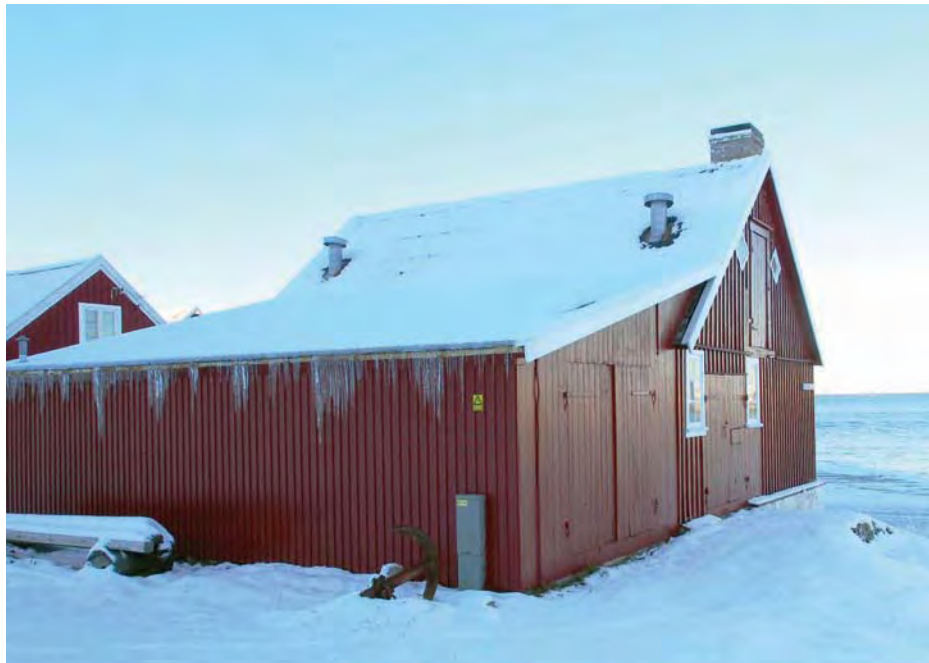
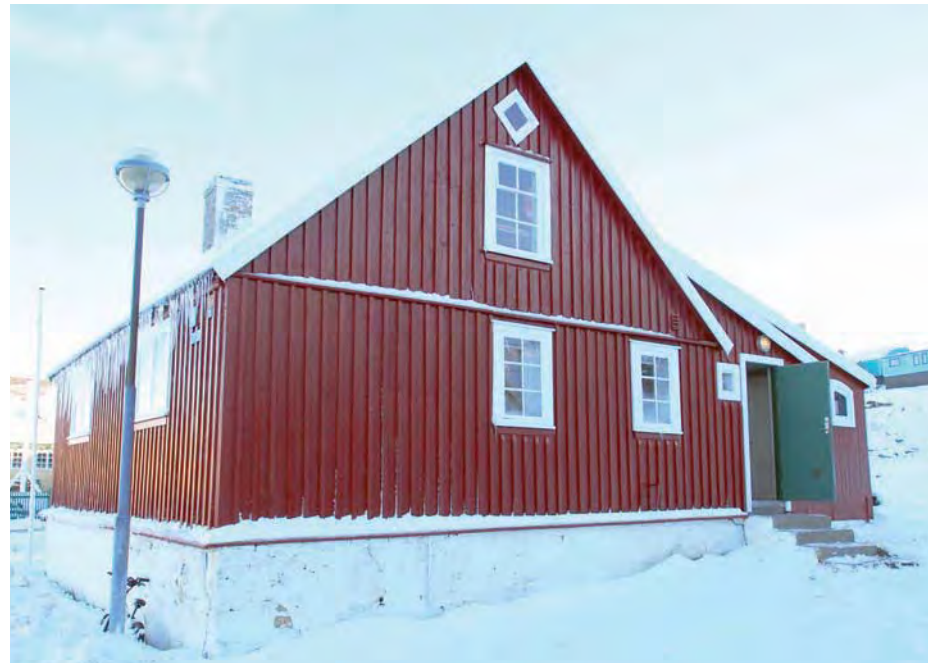
## B-36 DET GAMLE MALERVÆRKSTED / BAGERI

Bygningen ligger langs Hans Egedes vej og er med til at definere det historiske gadeforløb og – rum. Det er en enkelt-fløjet bygning i en etage med udnyttet tag rum. Langs øst-facade fulde længde, er der bygget et udsbud.

Øst-facaden er uden vinduesåbninger, hvor vest facaden er med 2 sprossede vinduer med forsatsruder.

I nordgavlen er der i alt tre åbninger; en dobbeltport i hhv. tilbygningen og i hovedbygningen og en enkel port høj luge til tagrummet. Der er yderligere 2 smalle sprossede vinduer på hver side af revleporten i hovedbygningen og diagonalt monteret kvadratiske vinduer på hver side af porten til tagrummet.

I syd gavlen er der i alt 6 vinduer; 2 smalle sprossede trævinduer i stueetagen og 1 til tagrummet, samt et diagonalt kvadratisk i kip i hovedbygningen. I tilbygningsdelen er der et lille kvadratisk og et buet trævindue i stueniveau, samt en enkel, grønmalet revleport monteret i tilbygningen. Denne fungerer som indgangsdør, og er markeret med en betontrappe. Det anbefales at denne på sigt udskiftes med natursten.

Sokkel udført i natursten med hvid overfladebehandling.

Ydervægge er oprindeligt af mursten, der dog senere er blevet listedækket med træ brædder. På nord gavlen af tilbygningsdelen er brædder beklædningen dog uden listedækning. I gavlen med vandbræt i overgangen mellem bræddebeklædningen i gavltrekant og stueetage. I den resterende bygning er der vandbræt mellem sokkel og stueetagens bræddebeklædning.

Taget på hovedbygningen er tækket med træspån, hvilke umiddelbart ser ud til at være bevaret i sammenbygningen af de to bygningskroppe. Der er en muret skorsten med skorstensgesims, der er placeret vest for tagryggen i den nordlige ende.

De originale hvidmalede trævinduer er bevaret og isoleret med forsatsruder.

Bygningen ser ud til at være i velholdt stand.

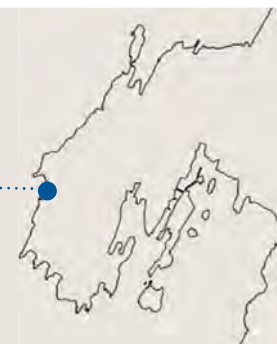
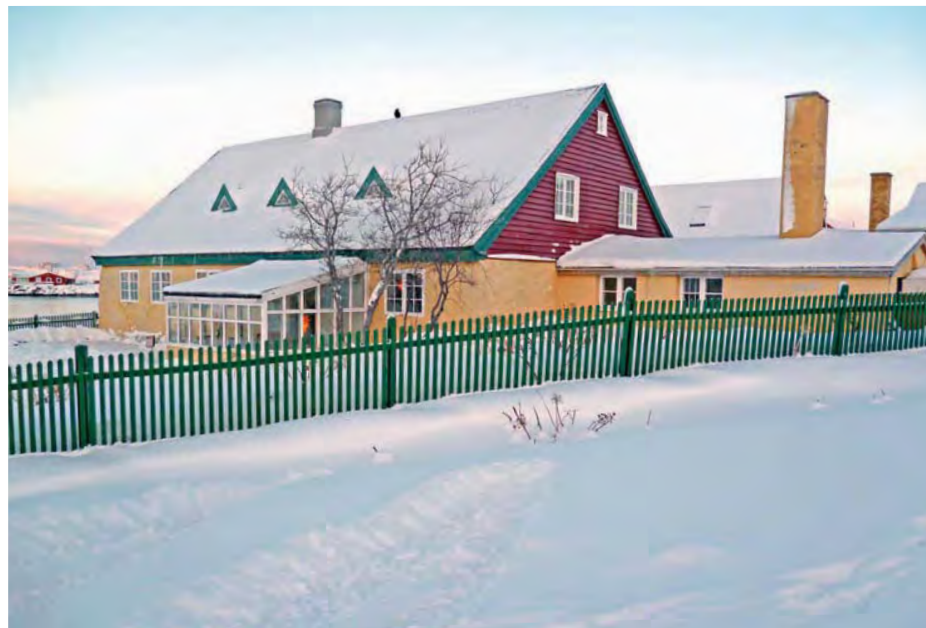
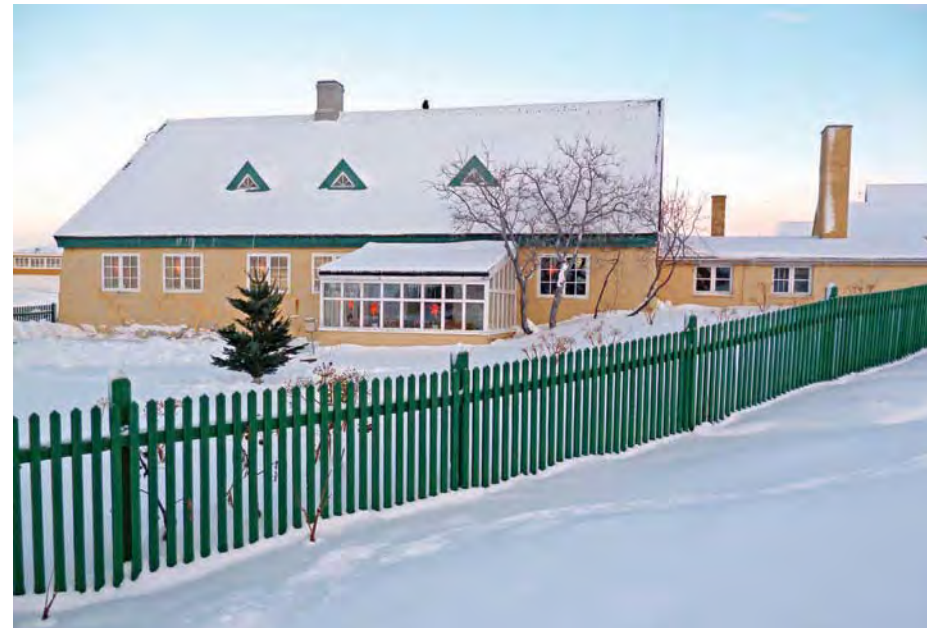
## B-37 HANS EGEDES HUS

Dette er landets ældste bevarede bygning og er opført som bolig til Hans Egede og hans familie. I dag benyttes den til repræsentation.

Hovedindgangen er placeret i facaden mod gårdspladsen og er markeret med en hvidmalet indramning af

Vindskeder og gesims er grønmalet ligesom kantningen til de trekantede tagvinduer.

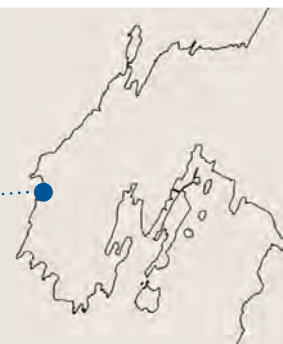
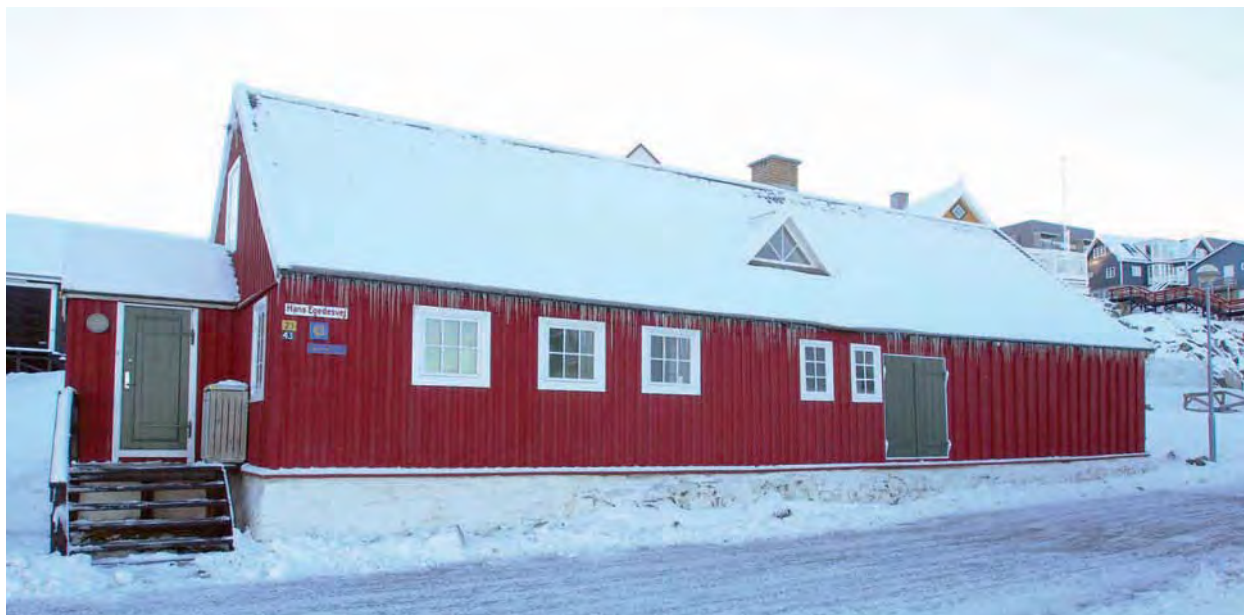
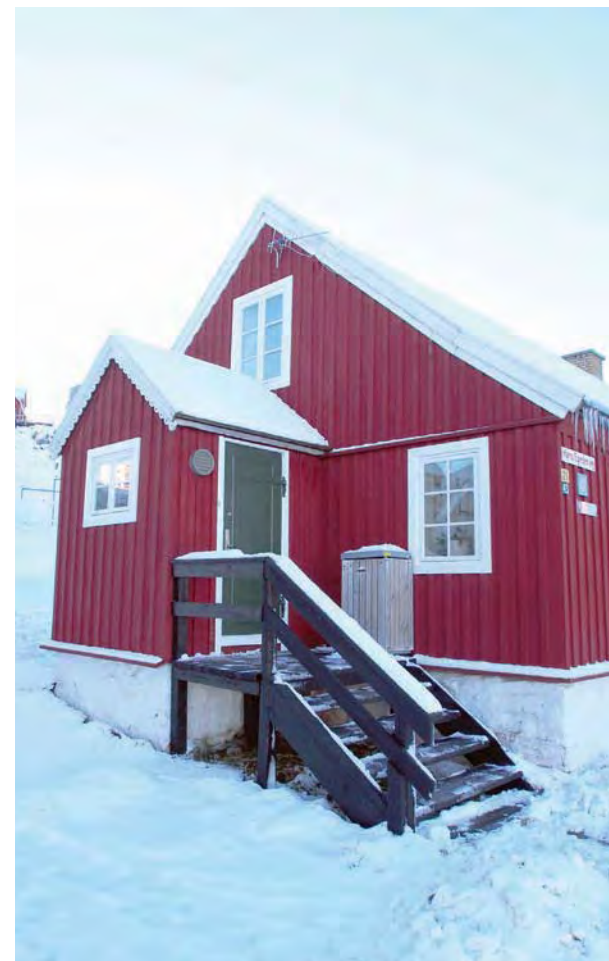
Hans Egedesvej 21

Bygningen er oprindeligt opført som proviantbod og butik, men benyttes i dag som bolig for museet.

Bygningens arkitektoniske værdi knytter sig til dens funktionsprægede udtryk og tydeligt aflæselige udviklingshistorik, særligt udvidelsen mod nord, der er markeret med listeafstanden på bræddebeklædningen.

Farveholdningen med det rødmaledet træværk på en hvidkalket stensokkel er traditionelt for hhv. handlens bygninger og også for stedet. Desværre er vinduerne uoriginale, men da dette ikke er irreversibelt, forringer det ikke fredningsværdien.

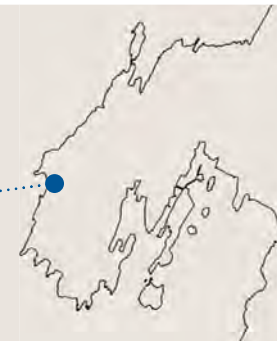
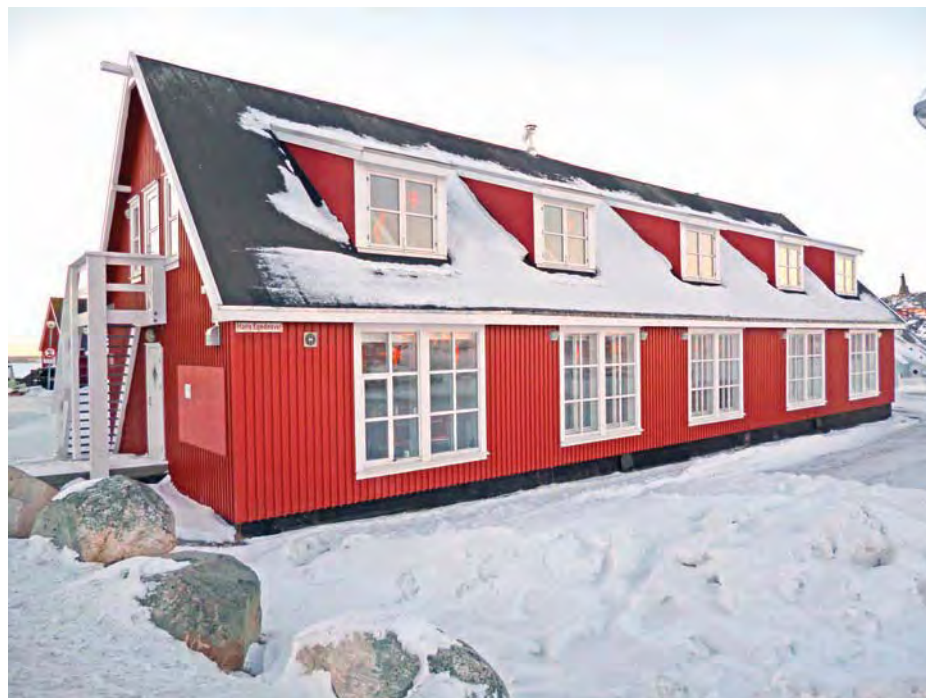
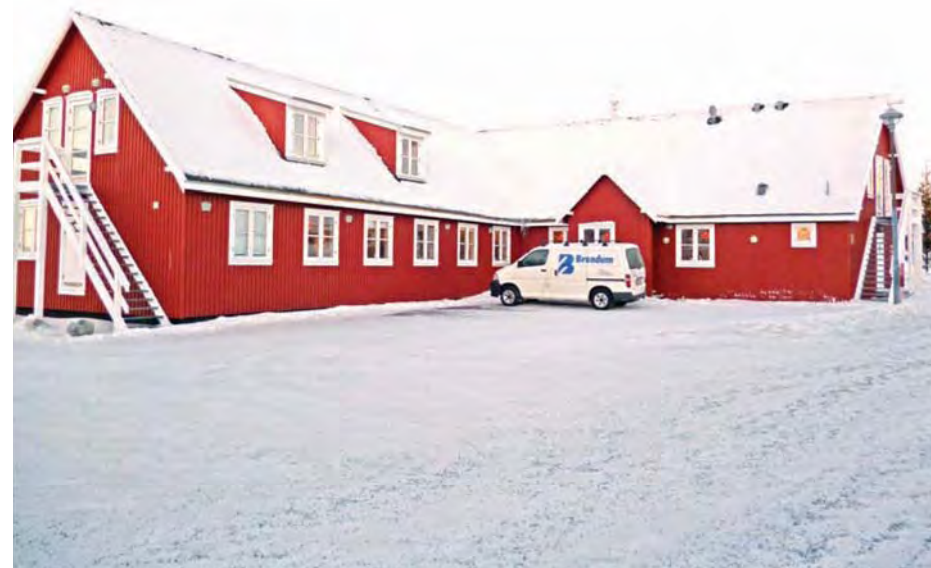
Hans Egedesvej 3

Vinkelbygningen i et plan med sadeltag og med udnyttet tagetage. Bygningen består dermed af en nordlig bygningsdel, der er orienteret øst-vest og en sydlig bygningskrop, hvilken er nord-syd orienteret.

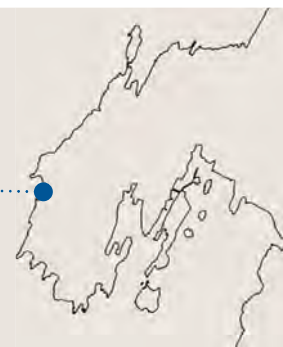
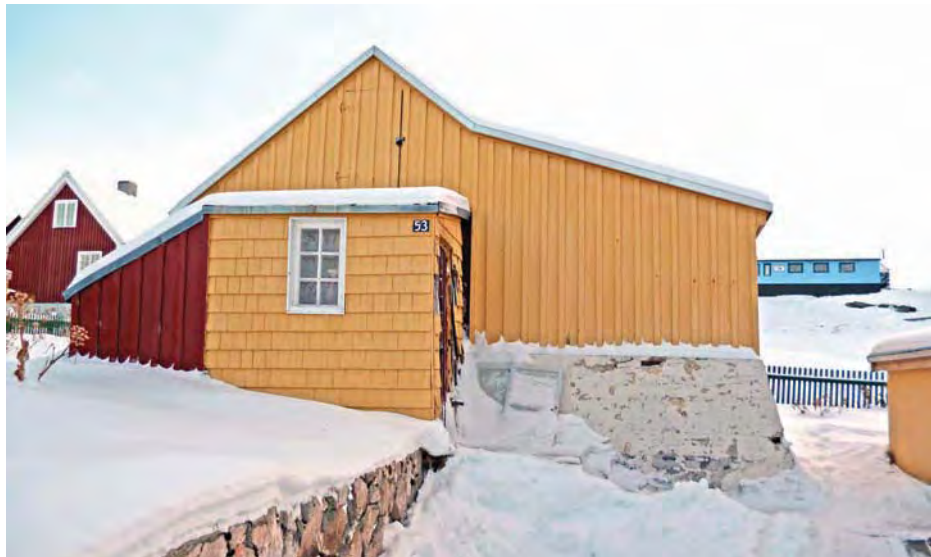
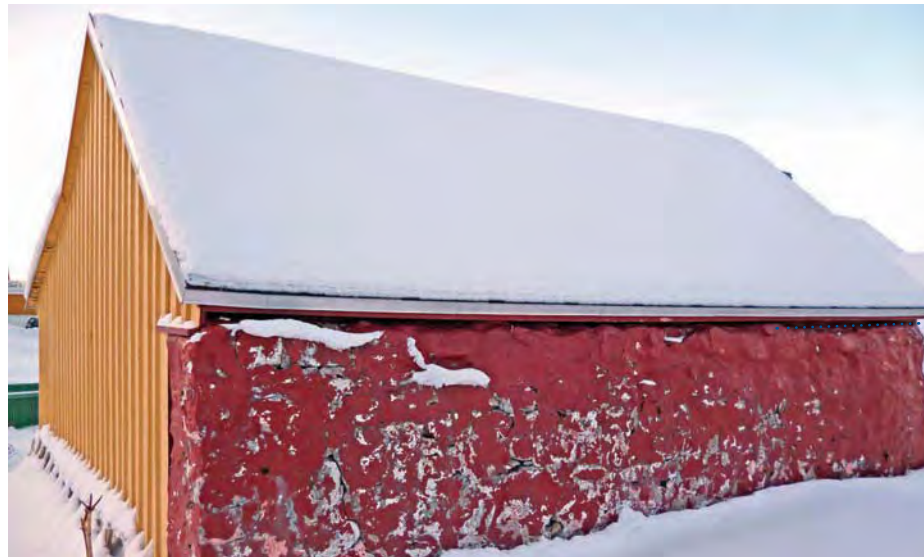
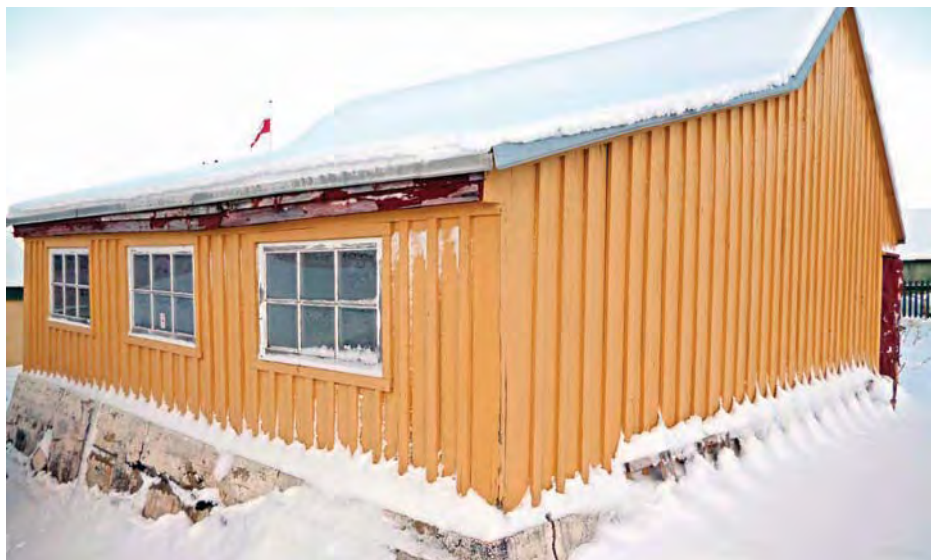
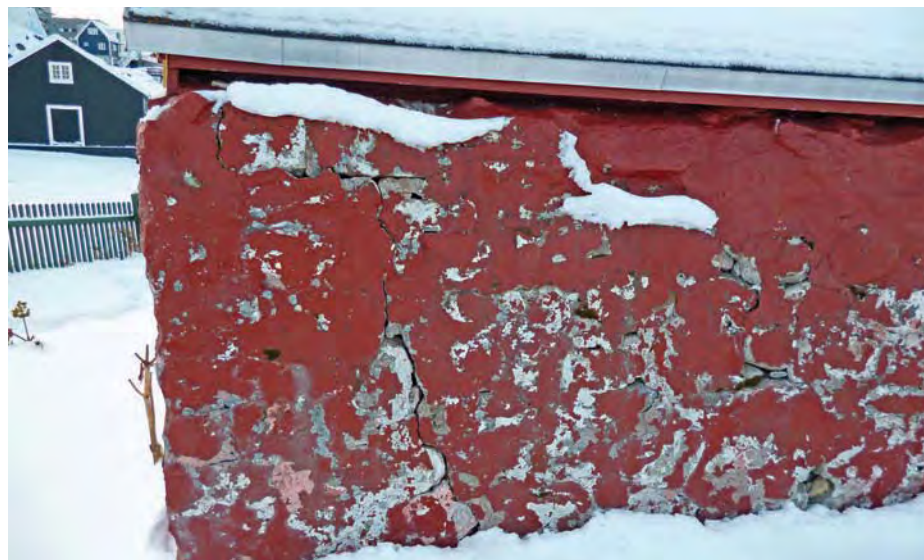
Hans Egedesvej 15

Lille staldbygning, der ud fra gavlprofilen ser ud til at være blevet udvidet mod syd, samt med en lille tilbygning mod vest.

Den arkitektoniske værdi knytter sig til bygningens tydeligt aflæselige ydre, dens rustikke konstruktion og de forskellige tilbygninger og reparationer, udført over tid. Bygningen er et fint arkitektonisk eksempel på de sekundære funktionsbygninger, her en stald, der er tilknyttet bygningerne i den historiske Kolonihavn.

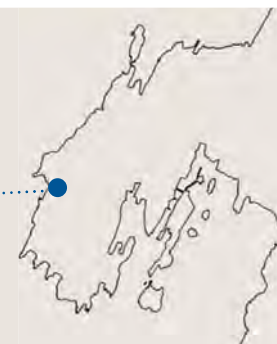
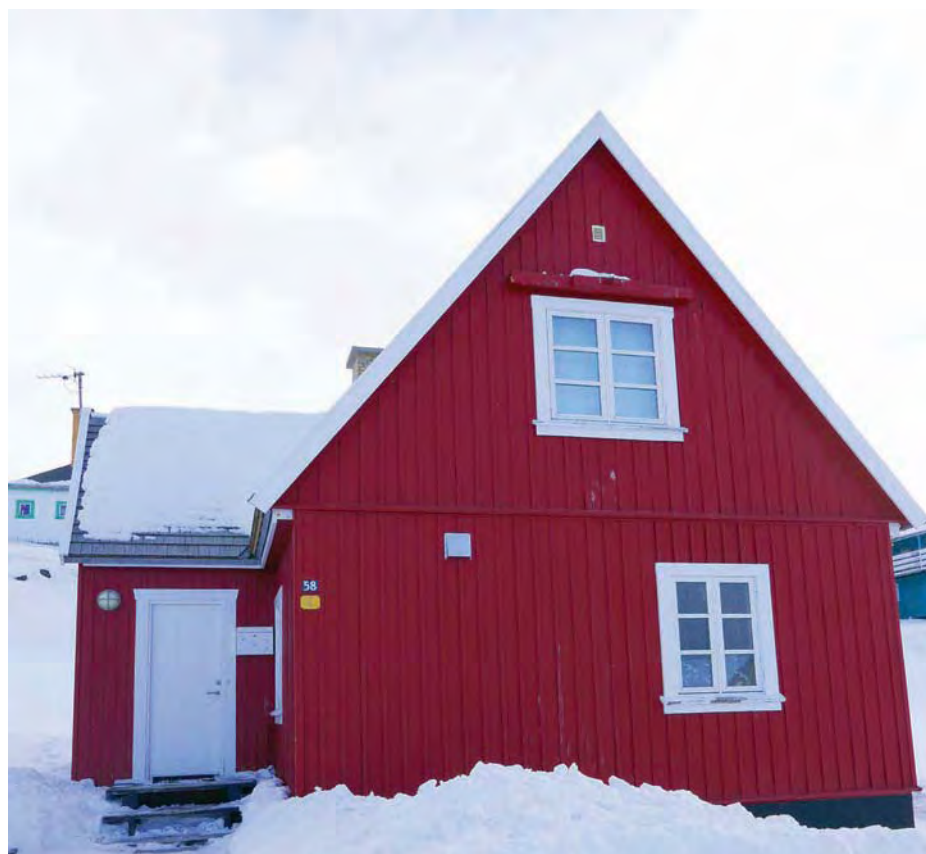
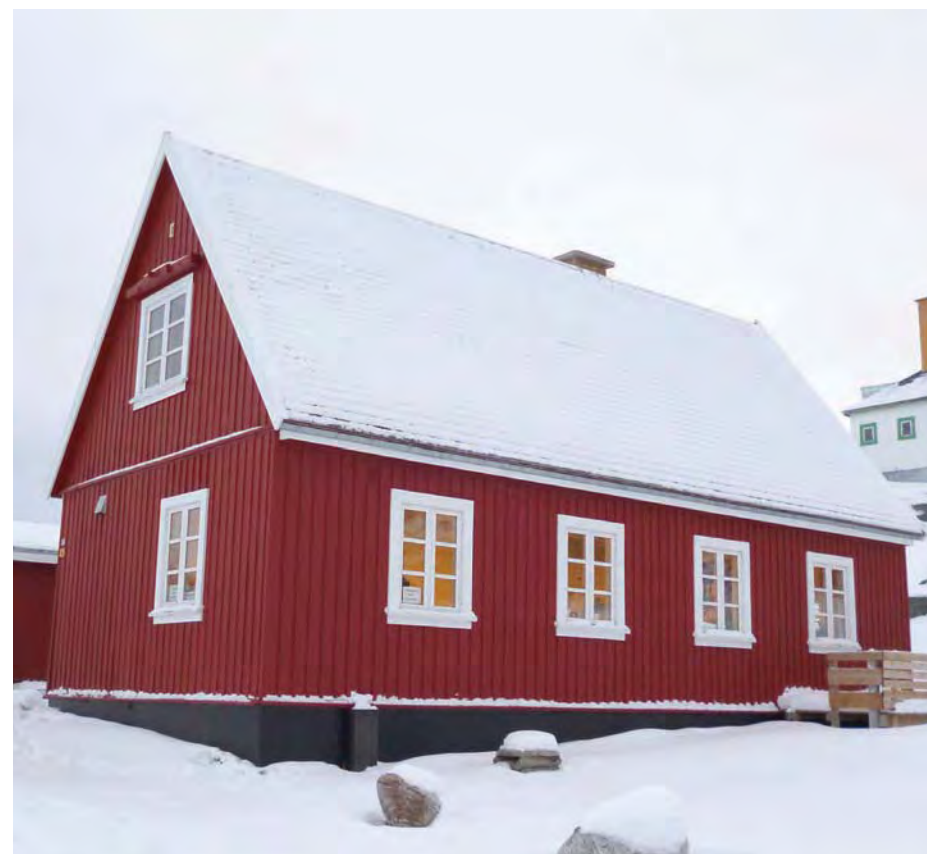
John Møllerip Aqq. 4

Mindre to-fløjet fire fags bygning med sadeltag og udnyttet tagetage. Hovedvolumen er øst-vest orienteret med det noget lavere sekundære volumen på nordsiden.
