# NUUK BYATLAS

DEL 1

BYGNINGER OG KULTURMILJØER

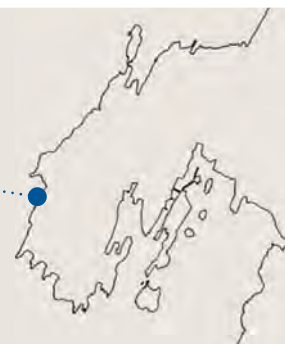
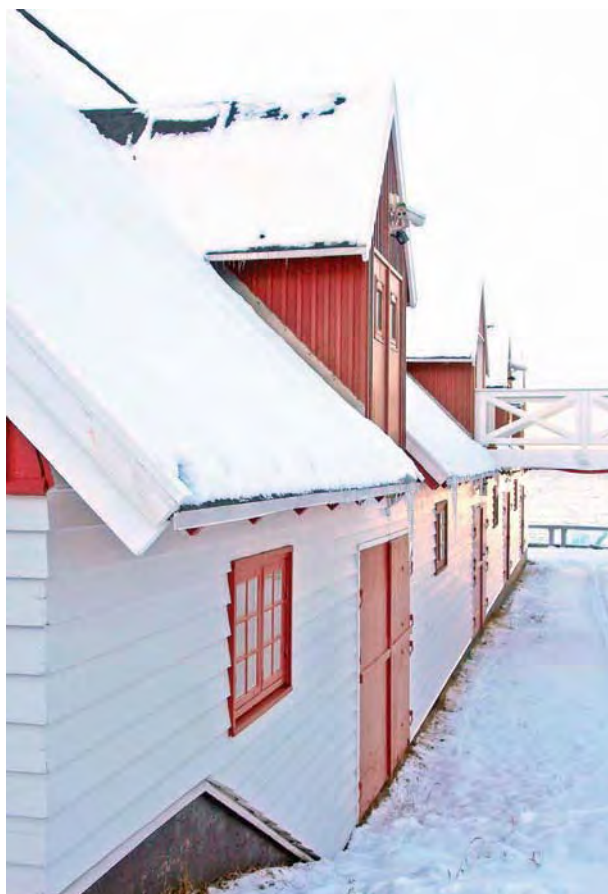
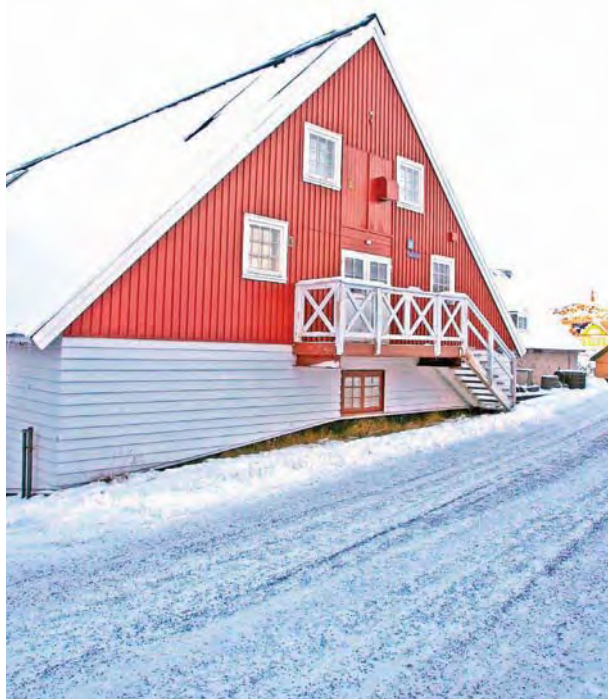
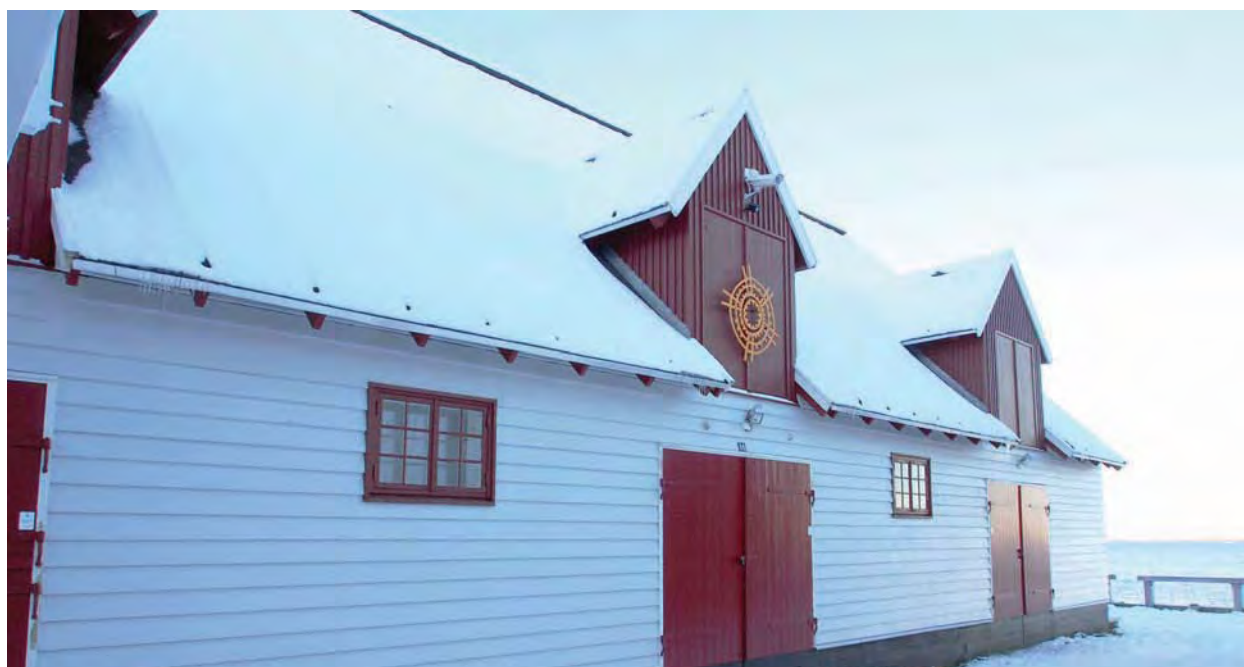
Hans Egedesvej 12

Grønlands første jernbetonbygning. I slutningen af 1970'erne blev bygningen beklædt med brædder, der er monteret horisontalt på klink i stueniveau og vertikalt med listedækning i 1. sals niveau.

Bygningen ser meget velholdt ud.

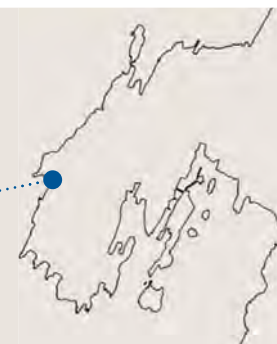
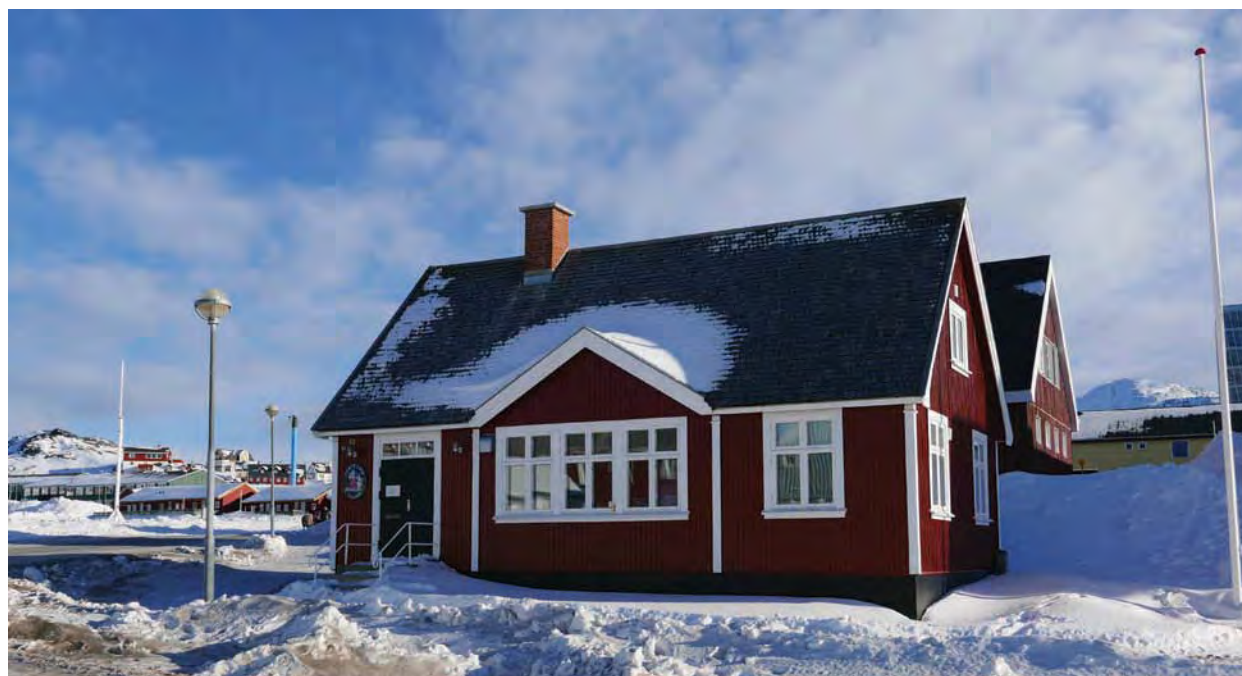
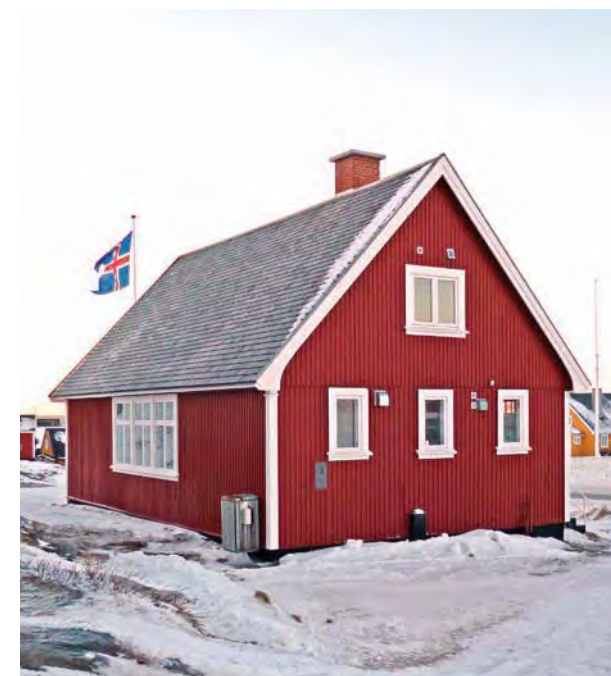
## B-68 LANDSTINGETS MØDESAL

Bygningen er opført som landstingets mødesal, og har både fungeret som butik, som provstikontor og i dag benyttes bygningen som Islands konsulat. Bygningen ligger på en vigtig og central placering i det historiske miljø, i krydset mellem Hans Egedes vej og Holmit Aqqutaat. Dermed er den med til at danne overgang til havnen og ligeledes til det nyere Nuuk og definerer et markant hjørne mellem Kolonihavnen og Aqqaluks Plads.

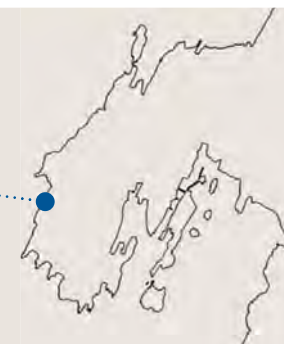
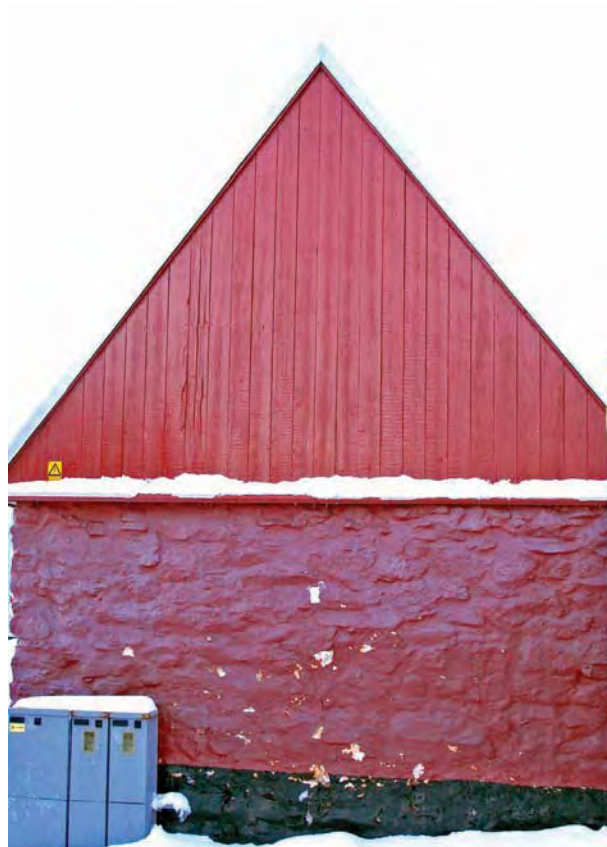
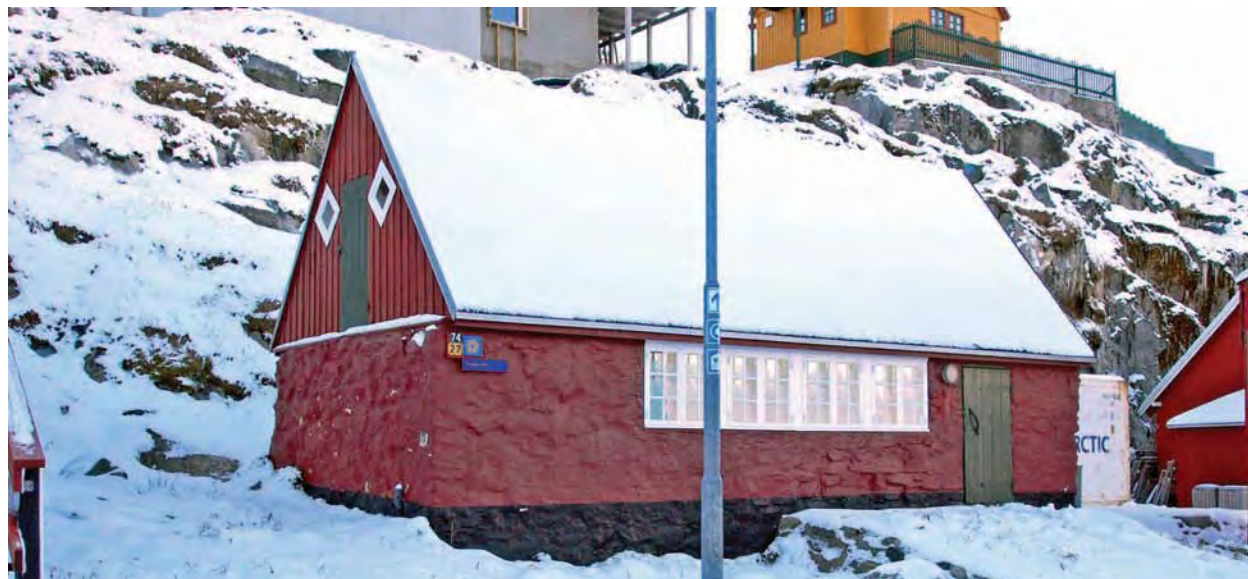
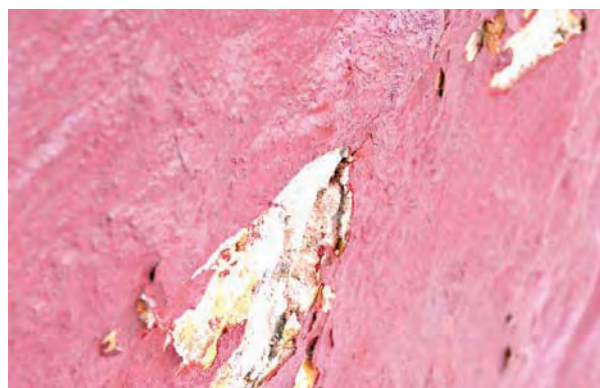
## B-74 BØDKERVÆRKSTED / PETROLEUMSHUS

Det er et mindre enkelt fløjet langhus opført i natursten, og den fremstår med rustik berappet og noget uheldig plast-malet overflade i en rød farve og med sortmalet sokkel.

Bygningen er med sadeltag, og har et sammenhængende vinduesbånd og en revledør mod vest (gaden). Begge gavle er bræddebeklædte, mod syd plant monteret, hvor de mod syd er monteret som en-på-to. I østfacaden og sydgavlen er der ingen vinduer, og i nordgavlen er der to rudervinduer og en portåbning med høj revlede til tagrummet.

Den bemalede overflade er af nyere dato, da det fremgår af fotos i "Nuuk Bevaringsværdige bygninger og bydele" ser det ud til at bygningens granitmure står ubehandlede, dog med tjæret sokkel. Ligeledes kan man fra billedet se, at de to små ruder-formede åbninger i gavlen, har været udført med klapper luger, hvor de i dag er monteret med glaseruder.

Sokkel og ydervægge er opført i naturstensten, der er overfladebehandlet med et tyndt lag grovpuds og derpå rød højglans plastikmaling. Malingen skaller af flere steder, særligt på syd gavlen, hvilket skæmmer det overordnede indtryk af bygningen. Soklen er malet sort.

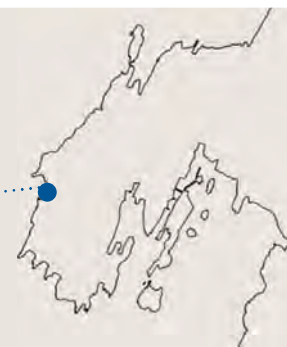
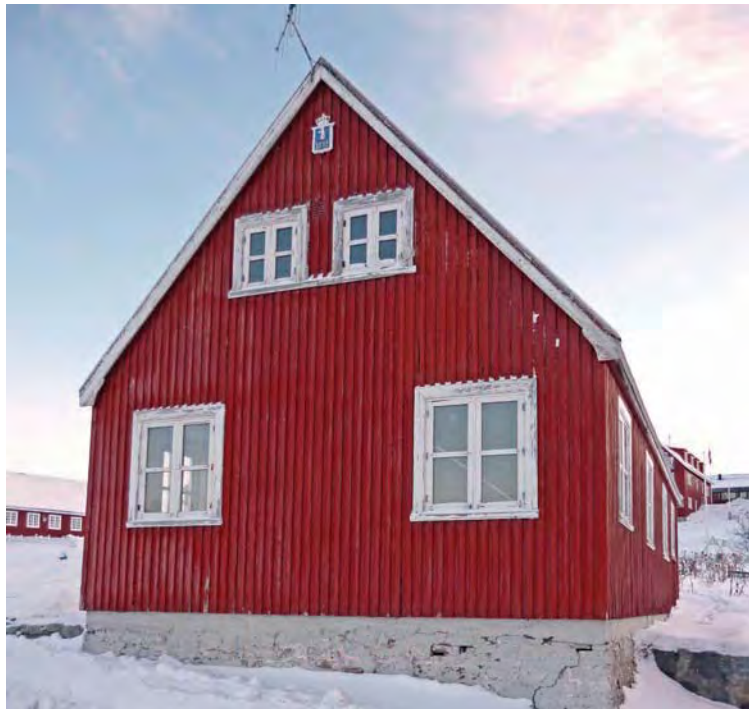
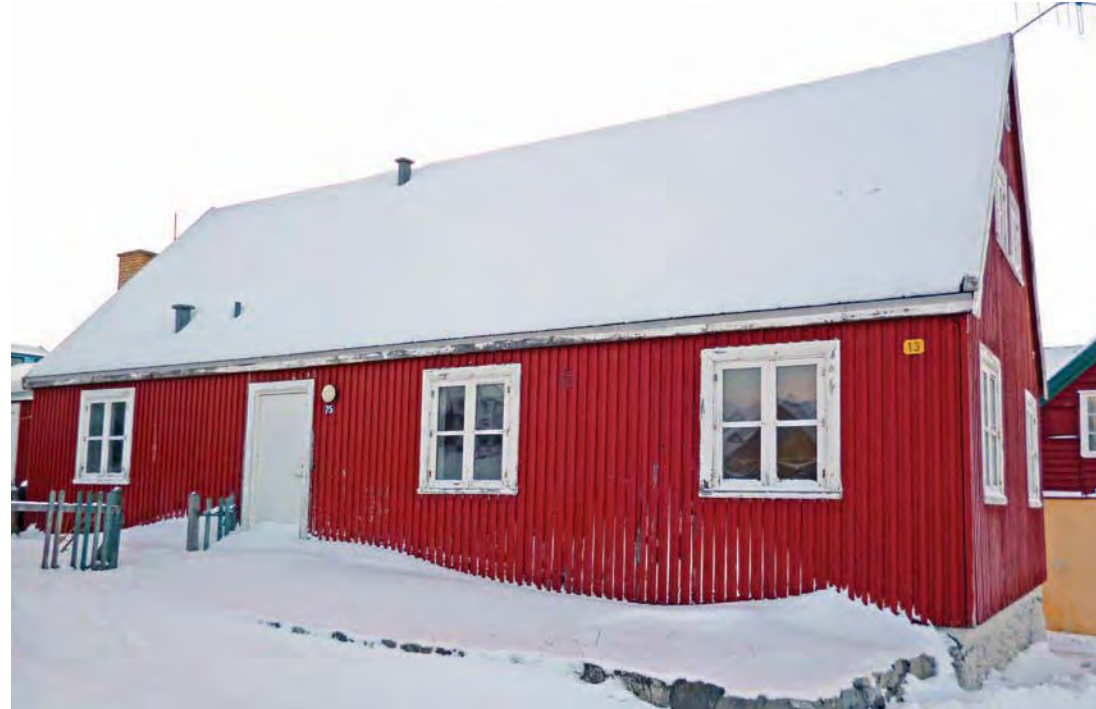
Hans Egedesvej 13 . . . . .

Enfløjet, et-etages, fire fags bygning, med sadeltag og udnyttet tagetage. Bygningen er oprindeligt opført som tømrerværksted og bageri og senere ombygget til kolonikontor og posthus. I 1975 blev den ombygget til præstebolig.

tegl, men er i meget dårlig forfatning, med graverende sætningsrevner og hvad der syner som manglende funderingssten enkelte steder.

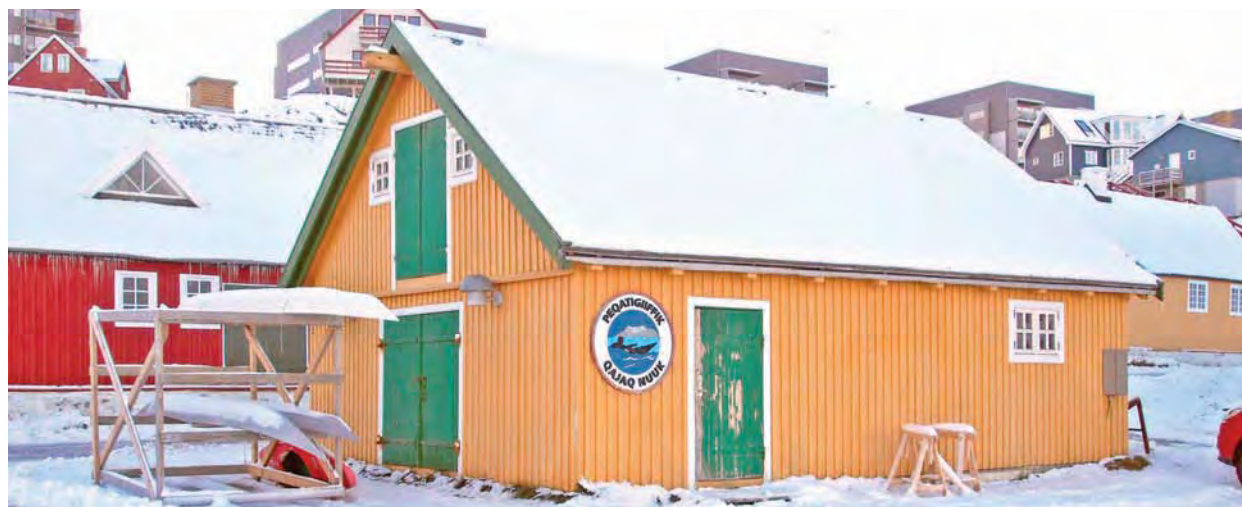
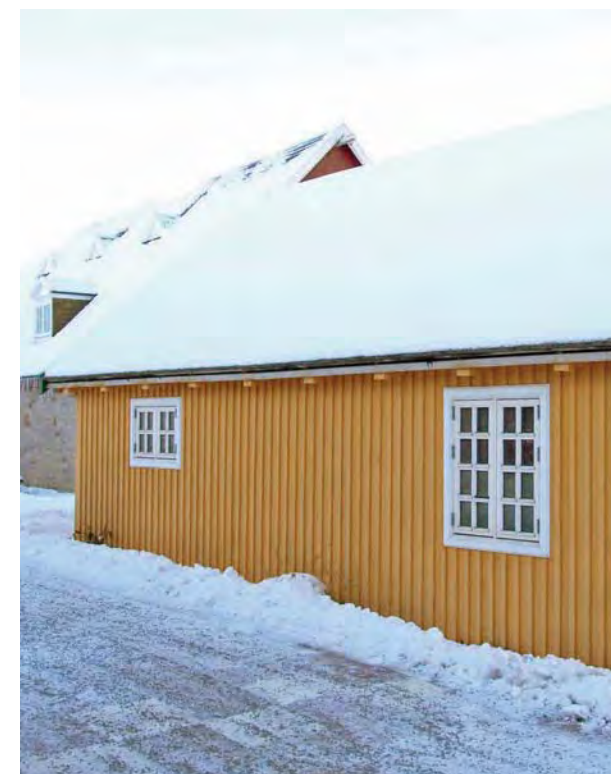
En enkelt-fløjet bygning i en etage med sadeltag og udnyttet tagrum, der i forbindelse med forsøg på laksefangst i Grædefjorden blev opført som et henkogningshus til laks. I dag fungerer den som kajakværksted for den lokale kajakforening.

Sydgavlen er forholdsvis lukket, med kun to mindre vinduer til tagrummet, hvor nordgavlen er med en 2-fløjet revleport til stueetagen og en 2-fløjet høj revleluge til tagrummet. Til tagrummet er der yderligere to mindre vinduer placeret på hver sin side af lugen. Det oprindelige hejseværk øverst i gavlen er bibeholdt. Mod gaden, øst, er der to små opsprossede vinduer af meget forskellig størrelse, og mod vest er der et lille vindue og yderligere en enkelt-fløjet revledør.

Ydervæggene er beklædt med træbrædder der er monteret med listedækning og malet gul. I begge gavle er etageskellet markeret med et vandbræt.

Taget er tækket med træspån.

Vinduerne er af nyere dato, formodentlig fra renoveringen i 1984-85 eller senere, og er hvide plastikvinduer, monteret i hvide pynterammer.

Bygningen er fint proportioneret, men de nye plastikvinduer skæmmer det overordnede arkitektoniske indtryk. Det bibeholdte hejseværk er en fin detalje, der vidner om bygningens oprindelige funktion.

Bygningen trænger til at blive vedligeholdt, men det formodes hovedsageligt at være alment vedligehold.

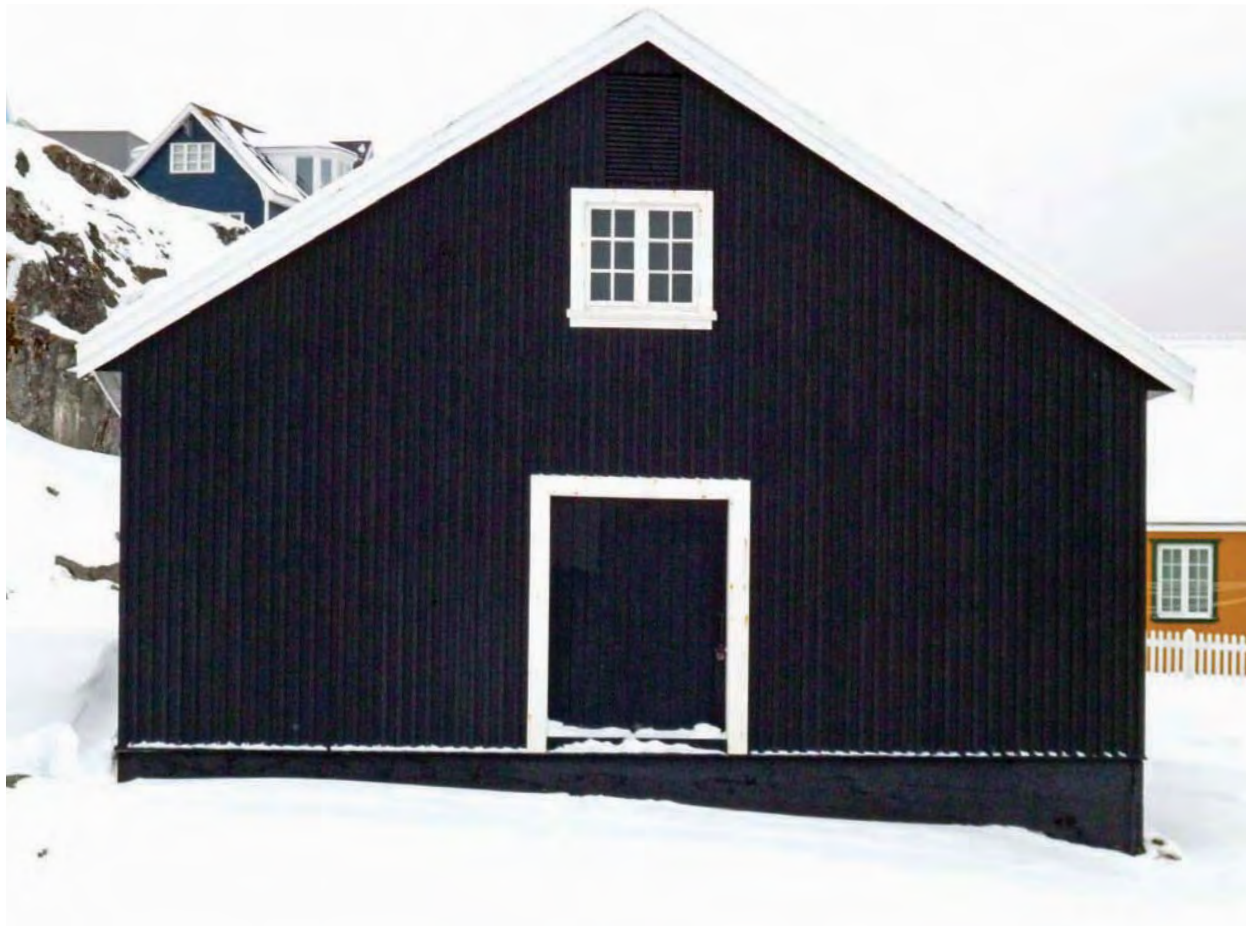
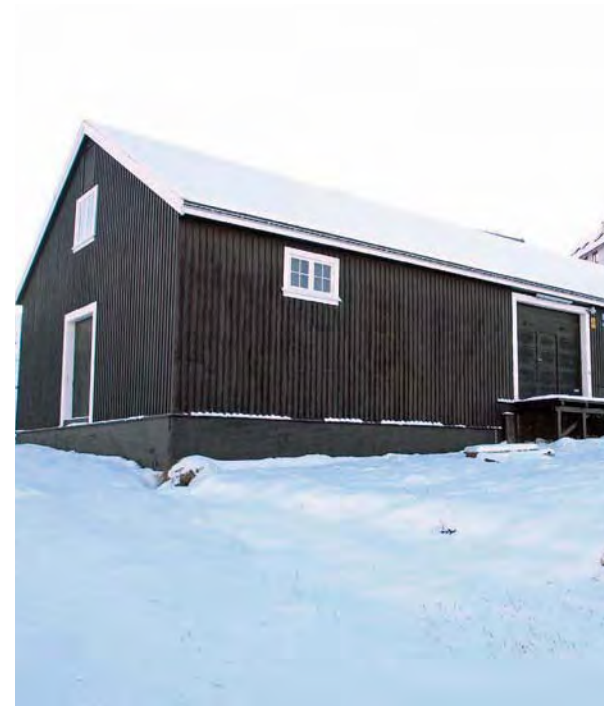
## B-81 DET SORTE PAKHUS

Den store pakhusbygning er med høj rumhøjde, og hvad der af facaderne indikerer forskudte etager.

Sydgavlen er helt lukket og fremstår uden åbninger, hvor der i nordgavlen er en portåbning med en enkelt-fløjet revleport til stueetagen og et 2-fløjet, kryds-opsproset vindue til tagetagen. I østfacaden er der i alt 4 luger, der indikerer de forskudte etager. Der er yderligere i denne facade en dobbelt revleport. I vestfacaden er der en meget stor portåbning med en jalousiport, med en dør, samt to mindre 2-rammede, kryds-opsprossede vinduer til den øvre etage.

Ydervæggene er beklædt med vertikale træbrædder der er monteret med listedækning og malet sort. Taget er tækket med træspån.

Vinduerne er af nyere dato, alle porte og luger er sortmalede og fremstår med hvide indramninger. Vindskeder og gesims er ligeledes hvidmalede.

Bygningen ser ud til at være i fin stand.

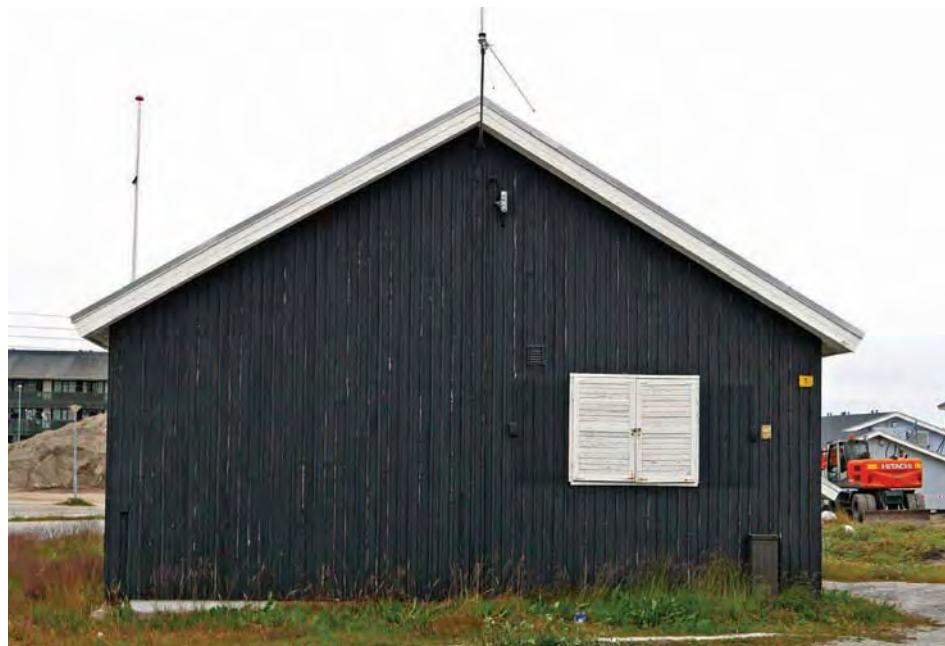
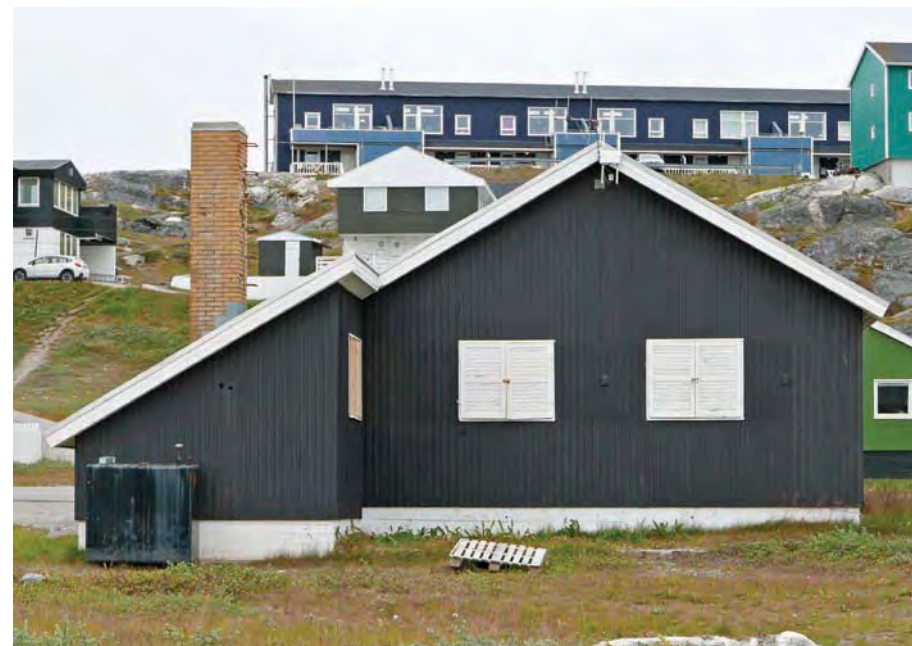
## B-88 TYPEHUS

Bygningen er en enkelt-fløjet bygning med udskud i 1 etage, og med sadeltag på hovedhuset og på udskuddet er der ensidig taghældning med samme taghældning som på hovedhuset. Bygningen orienterer sig med sydøst-gavlen mod Quassunguaq og med nordvest gavlen mod Kongevej.

Der er fire store kvadratiske vinduer med skodder for i hovedfløjens sydvest facade, og i den mindre fløj er der et enkelt mindre vindue, der dog i dag er blændet med plader.

Støbt beton sokkel og med sortmalet listeinddækket bræddebeklædning på bindingsværkskonstruktion.

Taget er beklædt med tagpap. På den nordlige side af udskuddets tag, er der en høj muret skorsten. Hoveddøren er en hvid pladedør, med en kvadratisk rude i.

Tilstanden er umiddelbart velholdt. Desværre står den dog i dag ubenyttet. For at undgå nedbrydning af bygningen, i form af råd- og svampeangreb, mens den står tom, er det vigtigt at den holde tæt på tag og fag. Det anbefales også at bygningen fritlægges for diverse beklædning i interiøret og der etableres naturlig ventilation af hele huset.

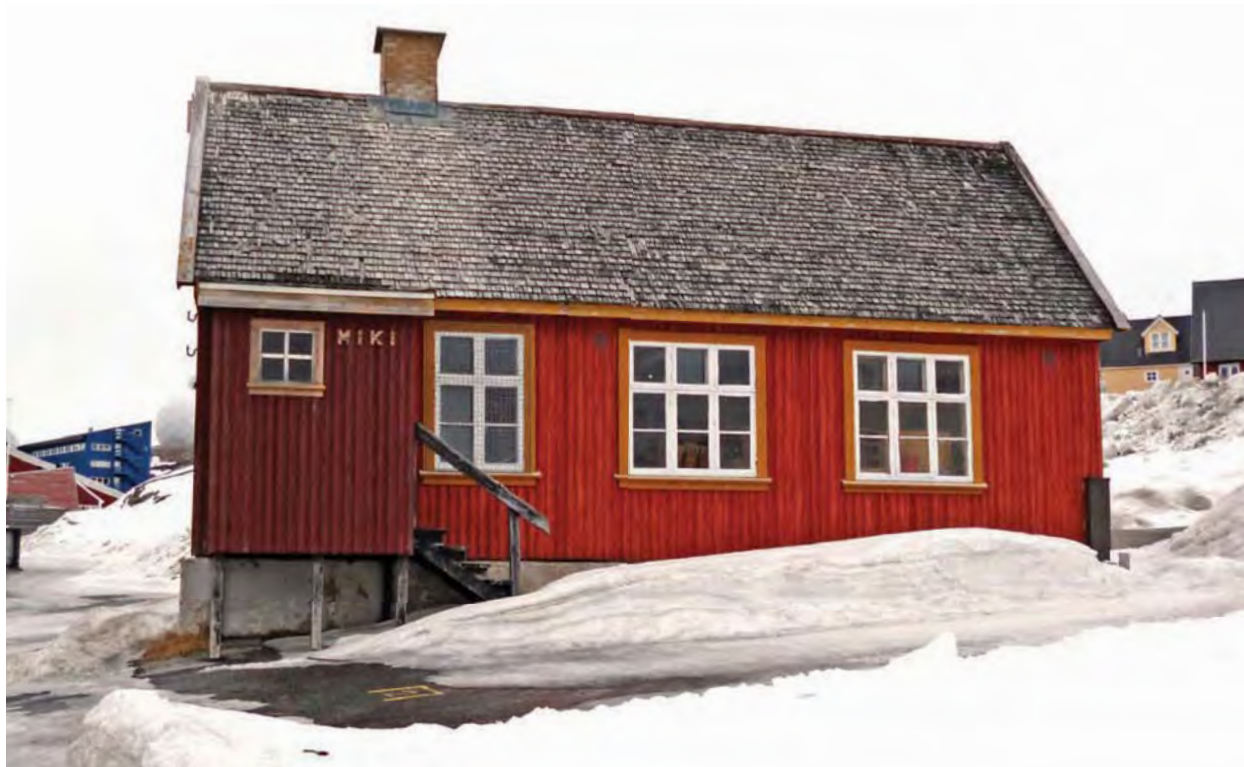
Vinduernes hængsler er noget rustangrebne.

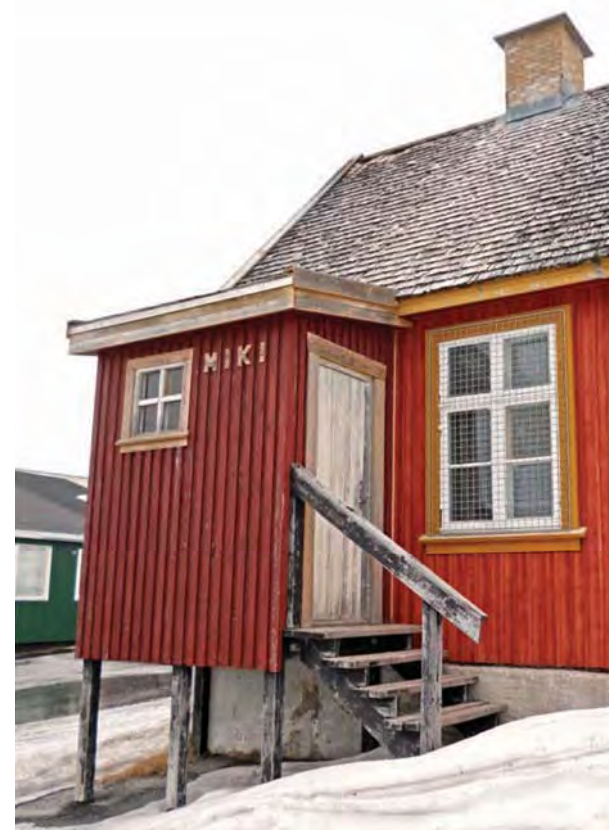
## B-131 ELEVHUS

Bygningen er en fin mindre langhus bygning med sadeltag og med udnyttet tag rum. På den sydvendte langside er der tilbygget et vindfang hvor en trætrappe fører op til den østvendte indgangsdør. Denne tilbygning er en senere tilføjelse, hvilket ses ud over fra arkivfotos, og i den skiftende træbeklædning, hvor listedækningen her er væsentligt bredere end på hovedbygningen. Vindfanget er desuden konstrueret på et træstolpefundament i modsætning til hovedbygningens støbte, hvidmalede fundament.

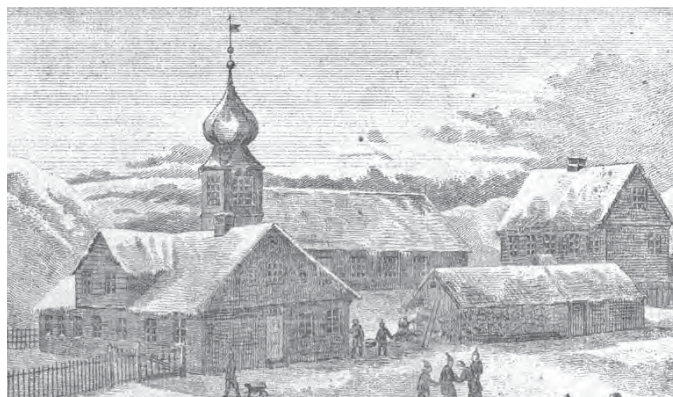
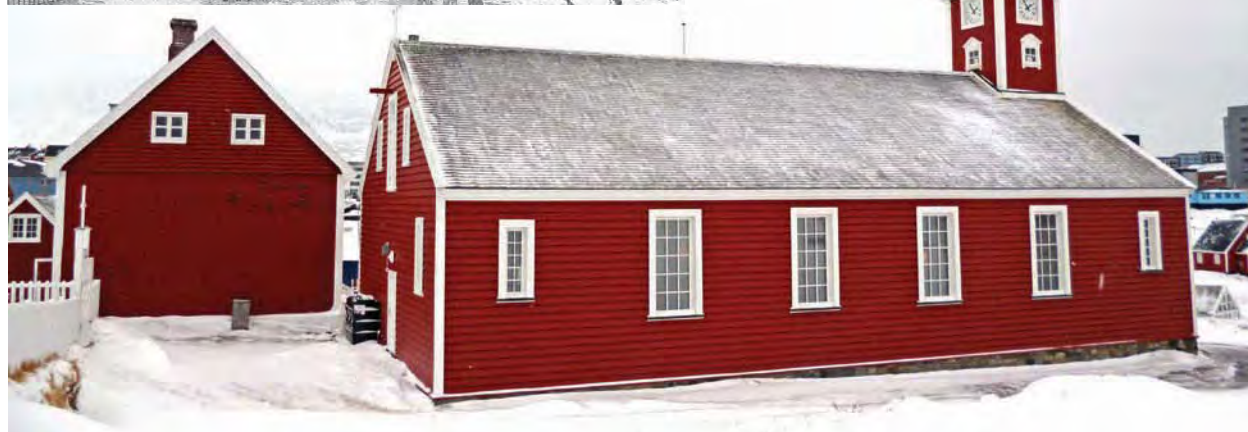
Kirken er meget fint eksempel på en enkel kirkearki-

tektur, og træbeklædningen tilføjer et lokalt islæt. Den arkitektoniske værdi knytter sig til den rytmiske facade og særligt til det markerede indgangsparti. Men også de fint markerede hjørnelisener og vinduesrammer m.v. tilfører arkitektonisk værdi.

Kirken ser umiddelbar fin og velholdt ud.

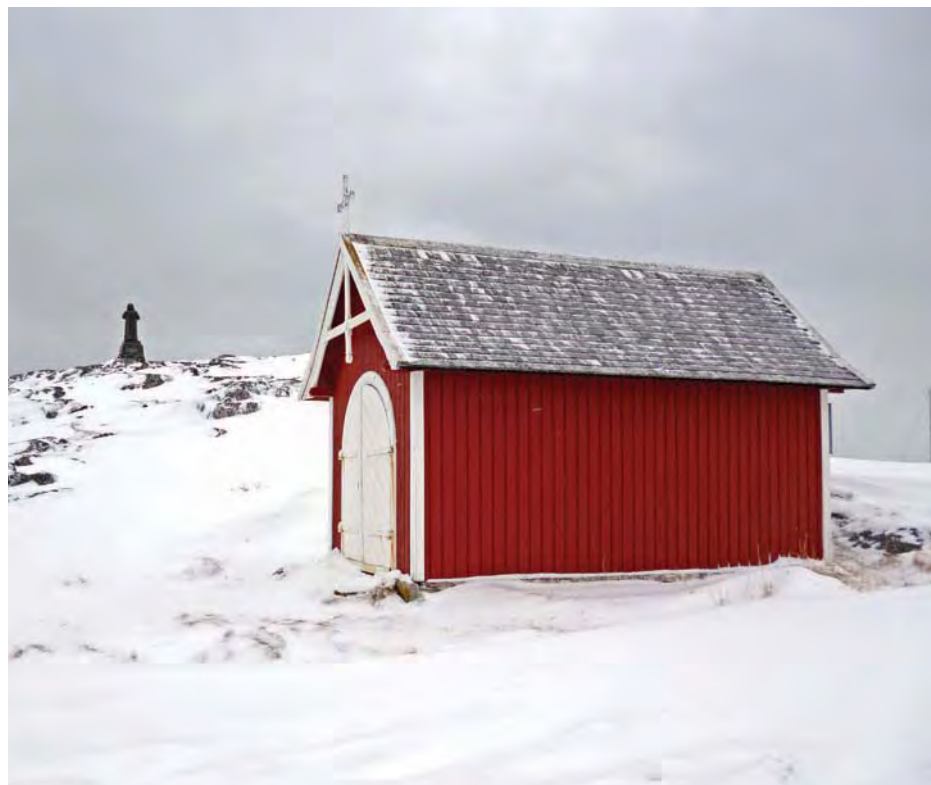
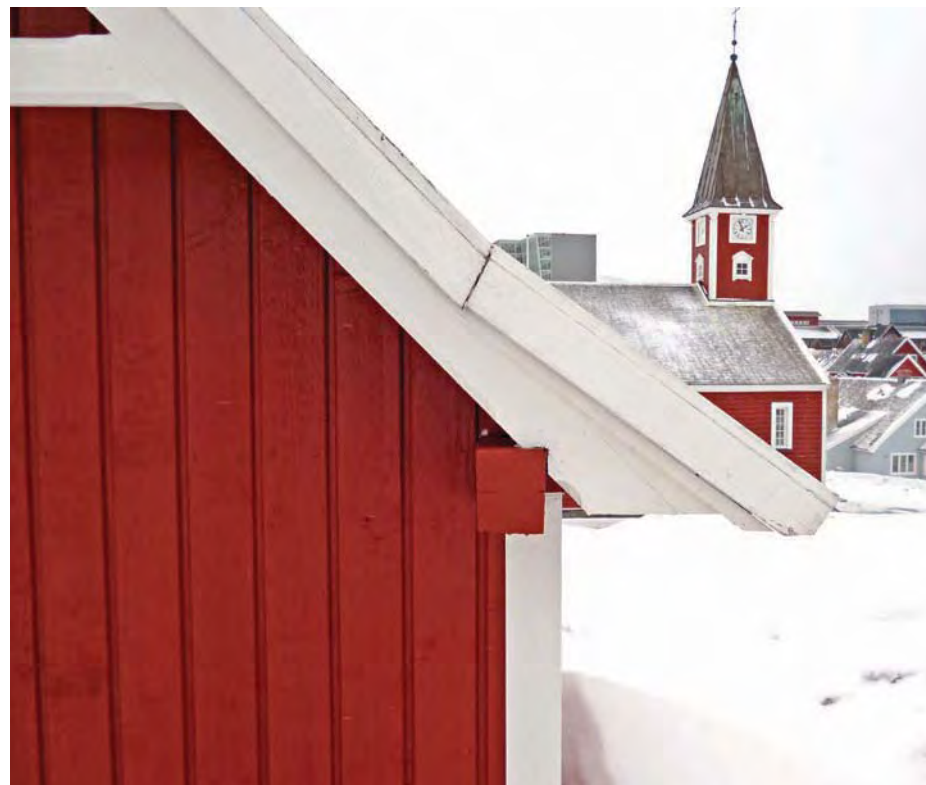
## B-138 KAPEL / LIGHUS

Meget fint lille kapel, bygget som en øst-vestvendt enfløjet bygning med sadeltag. I den østvendte gavl, mod kirken, er en stor 2-fløjet flammeret beklædte revleporte, som er udført med rundbuet afslutning. I vestfacaden er der et enkelt lille diagonalt monteret kvadratisk sprossevindue i gavltrekanten. Hjørnerne er markeret med/ inddækket af hvide liséner, hvilket giver bygningen en sammenhæng med kirkens arkitektoniske udtryk.

Bindingsværkskonstruktion beklædt med rødmaledede brædder, vertikalt monteret. Port og vindue er i træ. Porten er beslæet med stabelhængsler der er stærkt rustangrebne og misfarver træværket. Tagets langside har opskalket udhæng med synlige bjælkeender.

Umiddelbart ser bygningen ud til at være i fin og velholdt stand, dog skæmmes de rustanløbne porthængsler det overordnede indtryk.

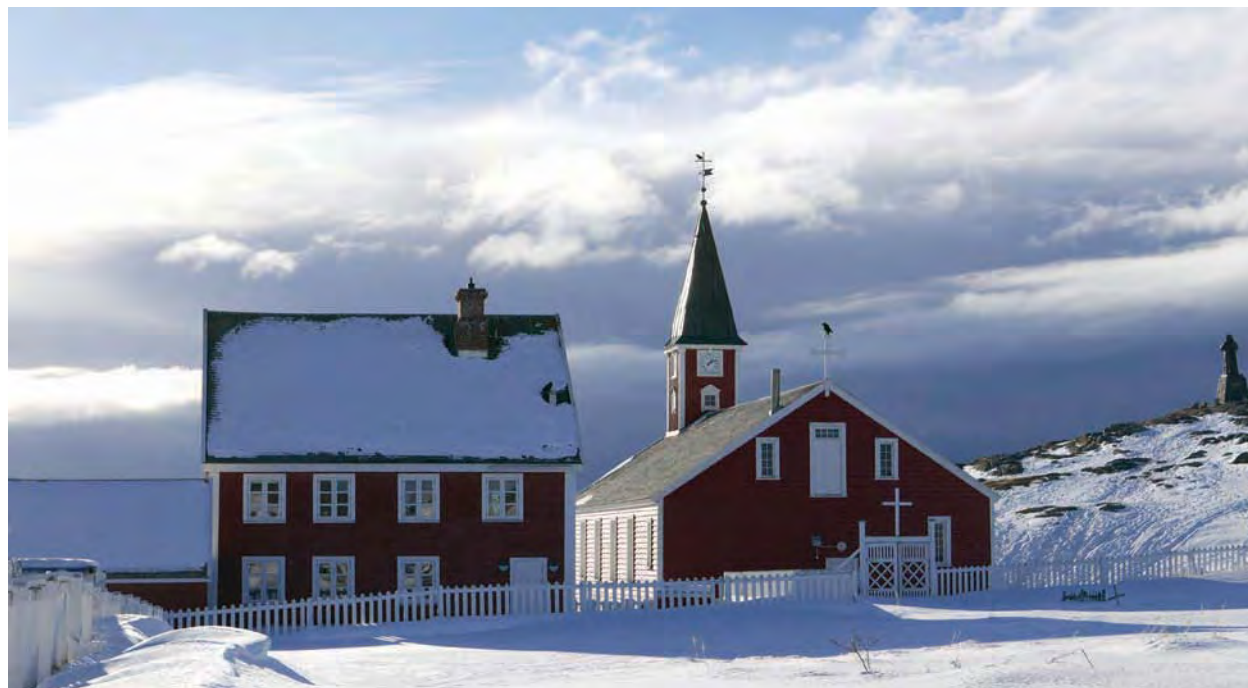
I den nordvendte tagflade er en muret skorstenspipe i røde teglsten (blankt murværk), og udført traditionelt med sokkel, skaft og gesims.

Østgavlen er identisk med vestgavlen dog på nær et

enkelt stort vindue til første salen. Dette følger umiddelbart ikke de samme proportioner som bygningens andre vinduer, men er inddelt med sprosser i ni rudepartier. Det er dog også et termovindue af nyere dato. Der er her spor af inddækkede vinduesåbninger.

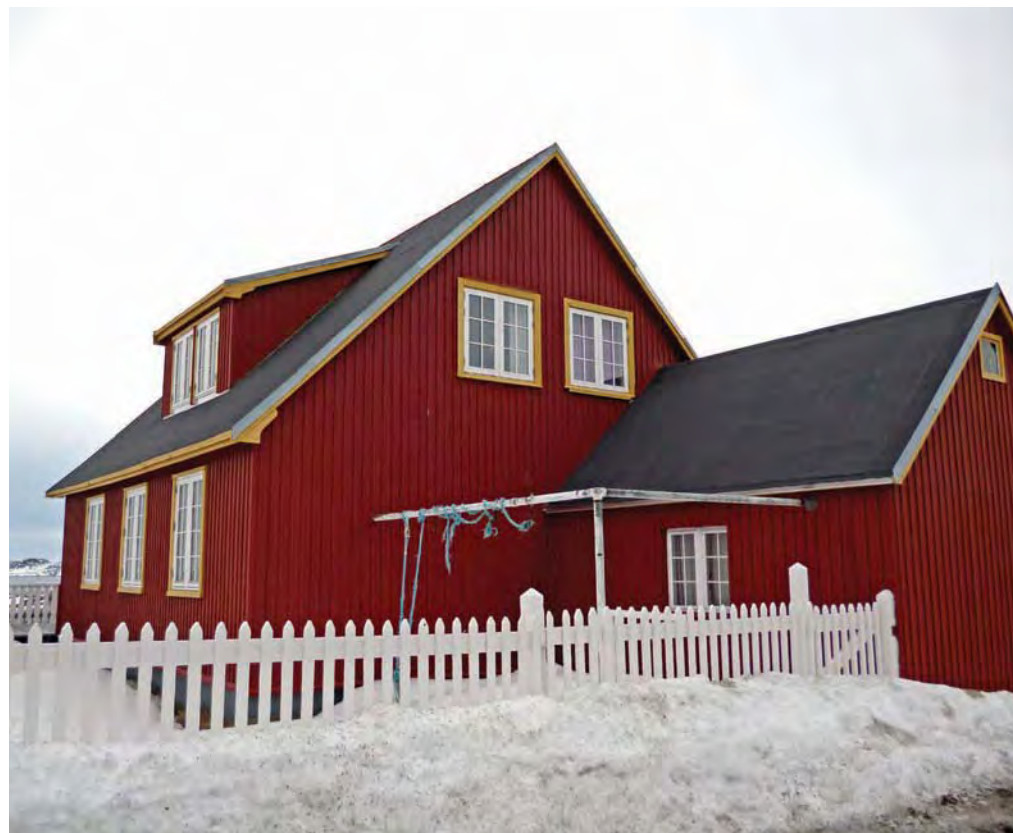
Udefra fremstår bygningen umiddelbart i sit oprindelige udtryk, men med de beskrevne tilbygninger.

Det anbefales at der foretages en grundig undersøgelse af bygningens tilstand. Den ser ud til at være tæt på tag og fag, men beklædningen er flere steder lappet med x-finere plader og der synes at være enkelte frostsprængninger eller sætninger i soklen / fundament.

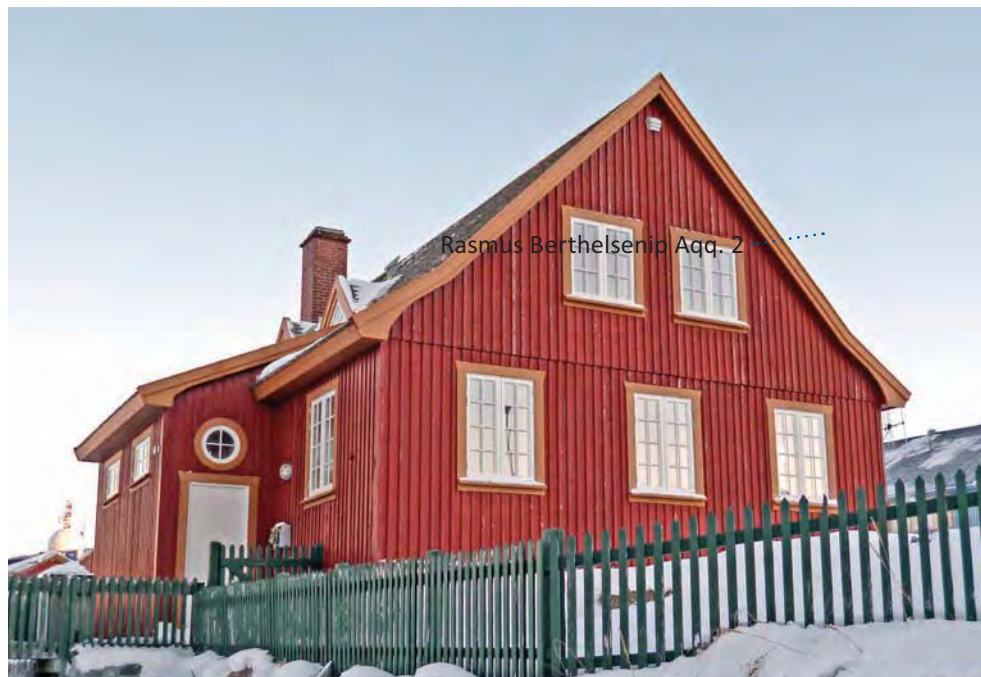
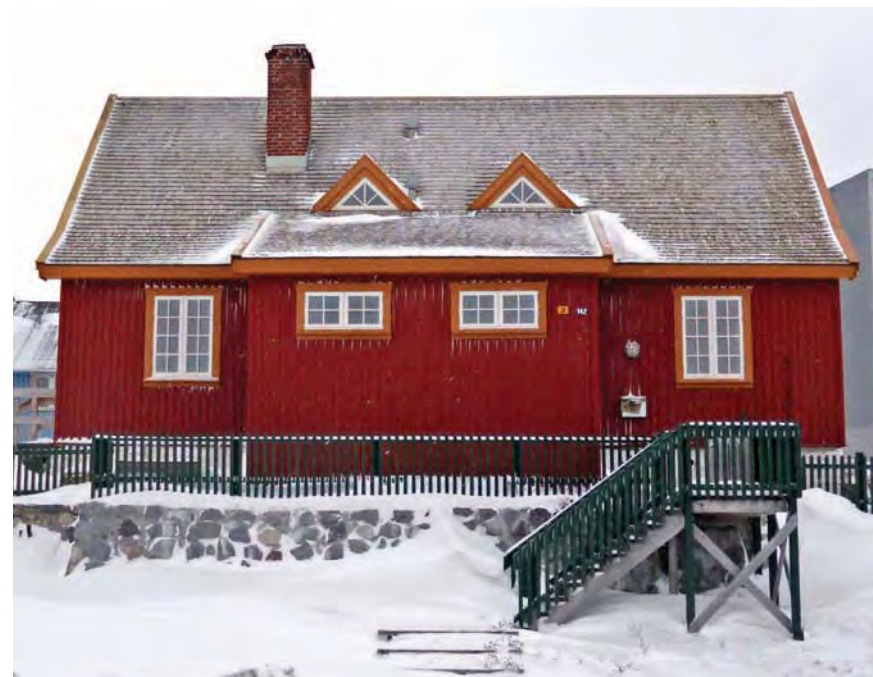
Opført til sygehus men allerede i 1930 ombygget til lærerbolig, og har sidenhen fungeret som tjenestebolig. På registreringstidspunktet stod bygningen tom.

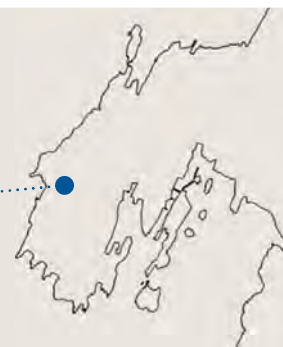
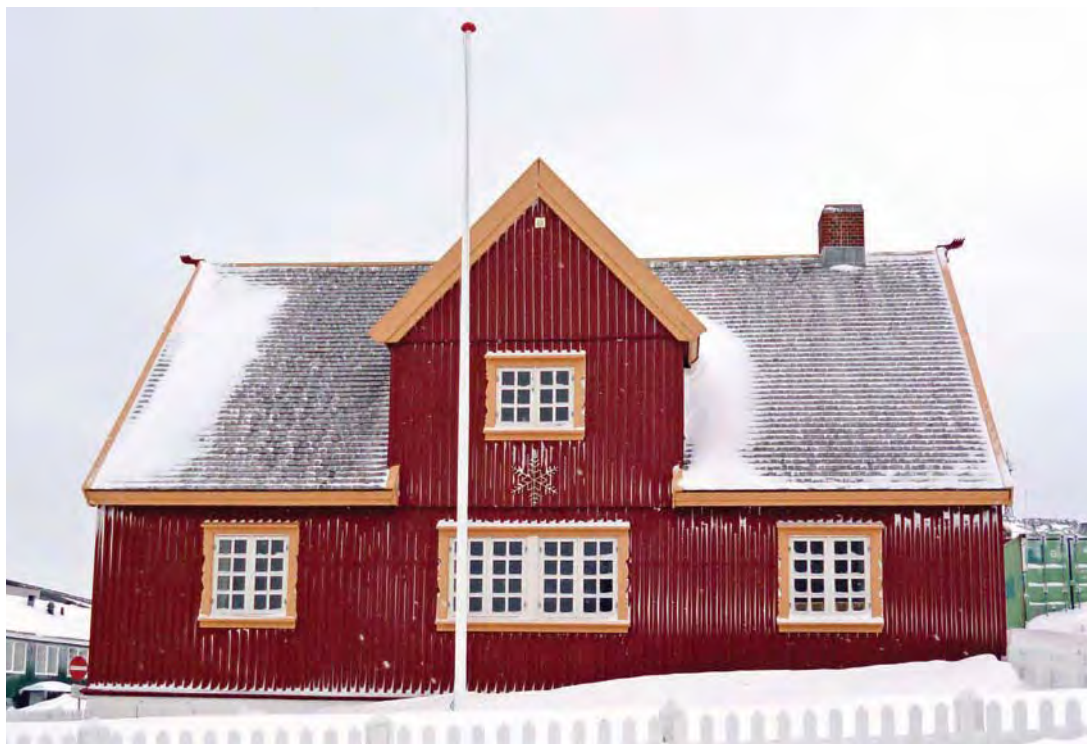
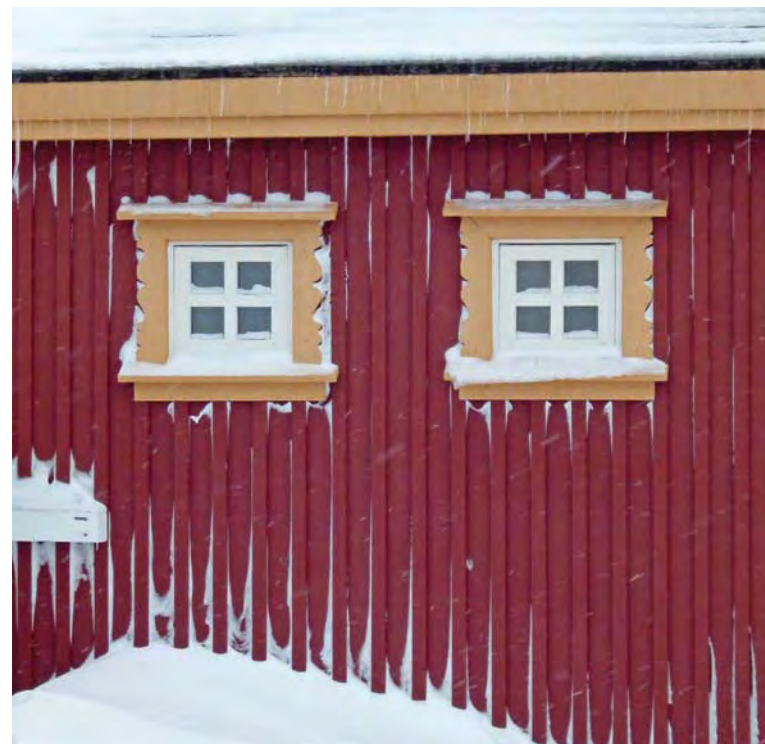
Inspektørbakken 35

Enfløjet bygning i en etage med sadeltag og udnyttet tagetage, samt høj sokkel, udnyttet til kælder. Sydvestfacaden er med en høj, markant frontkvist med sadeltag hvori et torammet sprossevindue med 6 ruder i hver er placeret. I stueetagen er der i alt 3 hvide vinduer, af nyere dato, hvor det midterste under frontkvisten er et dobbelt torammet vindue med 8 ruder i hver ramme. På hver side af det, er der et enkelt torammet sprossevindue, også med 8 ruder i hver ramme.

Soklen er støbt og hvidmalet. Bindingsværk beklædt med listedækkede rødmaledede brædder. Alle vinduer er hvide af nyere dato med termoruder, og proportionerne er ændret så selve ruden fremstår meget lille og rammer inkl. sprosser meget brede. Taget er beklædt med træspån.

Alle de nyere vinduer er meget uelegant udført, bl.a. på grund af de overdimensionerede krydssprosser. Såfremt der er termoruder monteret i sprosser har vinduerne en meget ringe isoleringsværdi. De nye vinduer misklæder den ellers smukke vel-proportionerede bygning.

Bygningen er tydeligvis istandsat inden for de seneste år, hvilken synes en smule hårdhændet og uden respekt og forståelse for bygningens arkitektoniske kvaliteter. Bygningen fremstår meget oprettet, og uden meget af den patina, der ofte kendetegner ældre bygninger.

Bygningen er relativt ny-istandsat og formodes derfor at være i god stand.

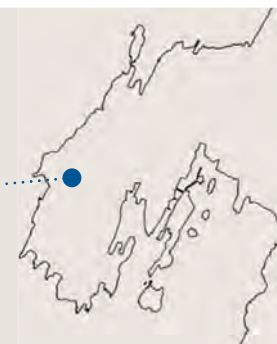
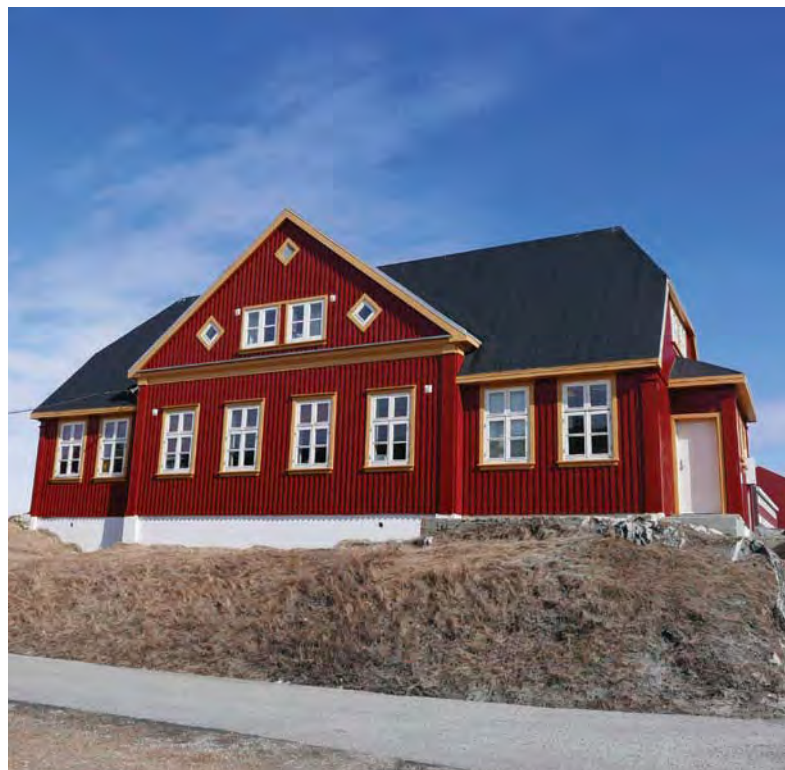
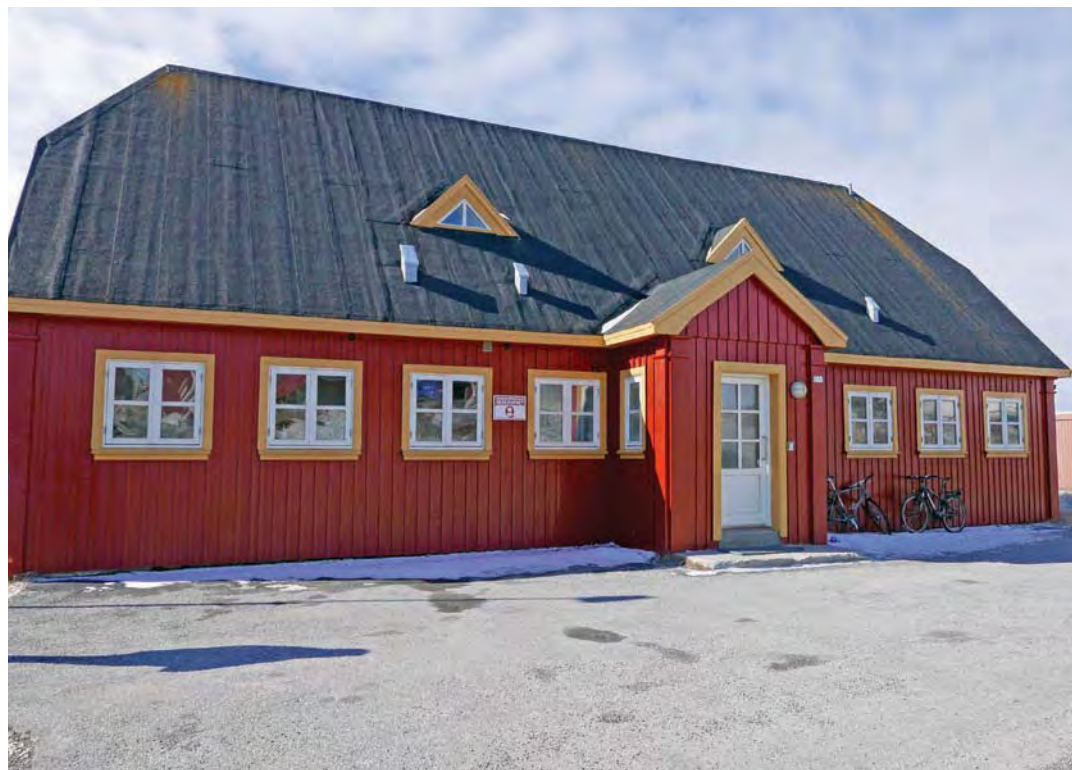
C.E. Jansensvej 11

En enkeltfløjet 8-vinduesfags bygning i en etage med udnyttet tagetage og lille vindfangstilbygning i gavlen mod sydøst, en vindfangstilbygning udformet som en udfyldt porticus mod nordøst, samt en mindre tilbygning, nærmest en karnap mod nordvest.

Bræddebeklædt bindingsværk i samme farveholdning som seminariet. Beklædningen er rødmalet brædder monteret med lister på ydervægge og taget er tækket med tagpap i vertikale baner. Vinduerne er hvide og af nyere dato, monteret i gulmalede vinduesbånd og karme. Vindskeer er ligeledes malet gule i samme nuance som vinduesmarkeringer.
