# NUUK BYATLAS

DEL 1

BYGNINGER OG KULTURMILJØER

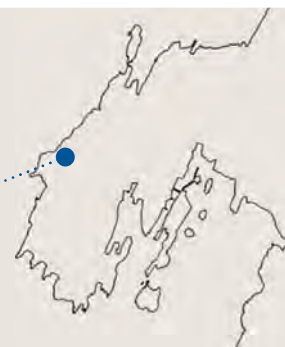
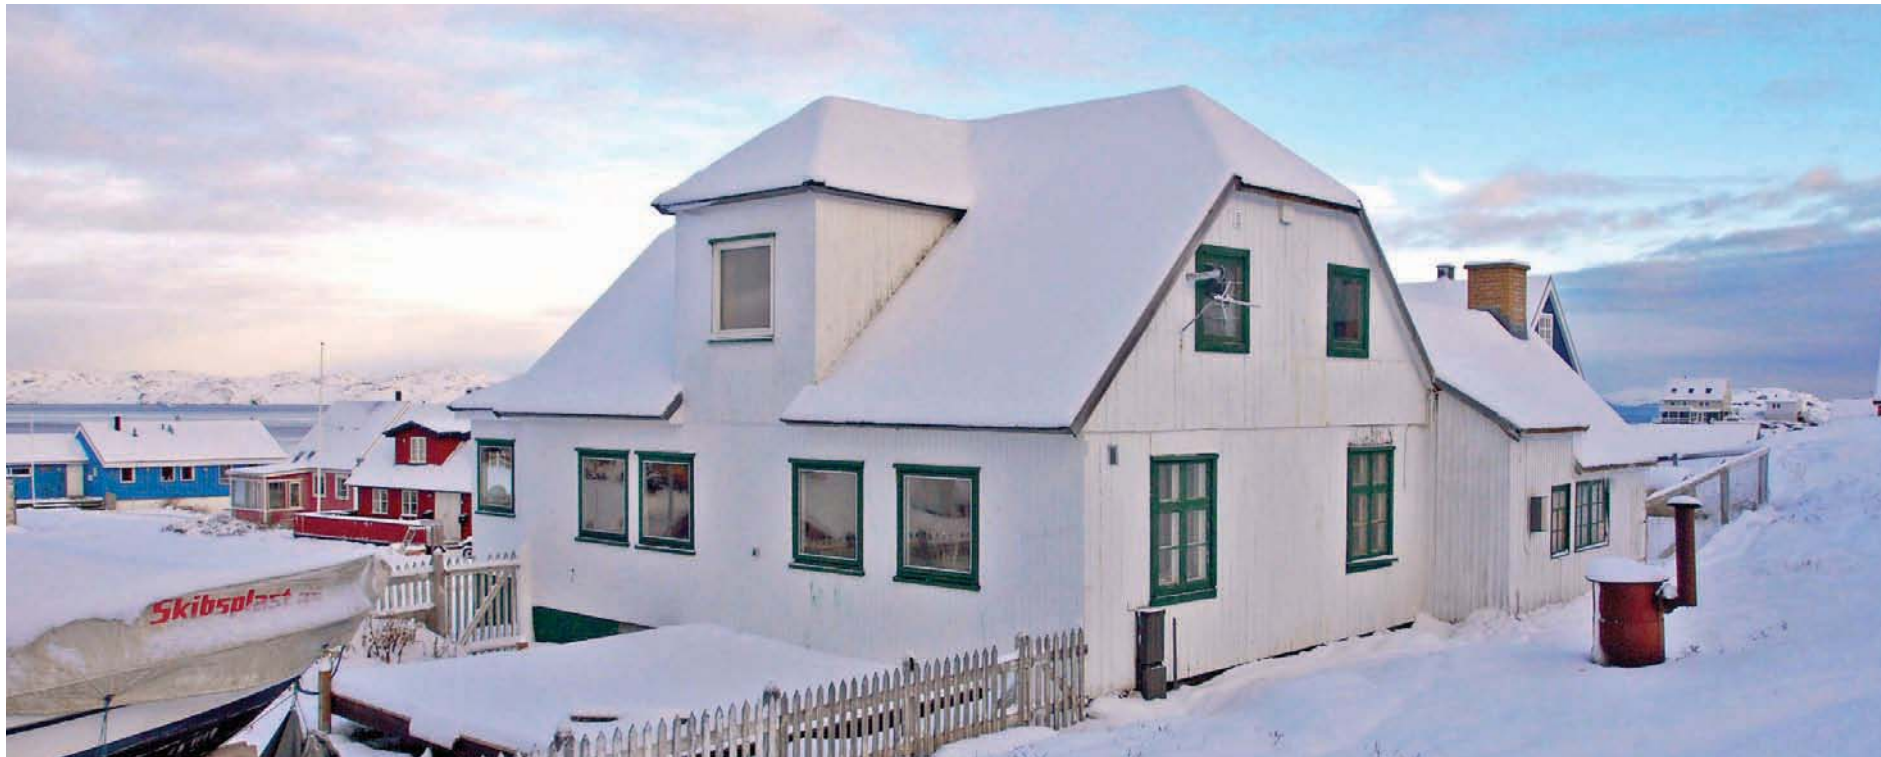
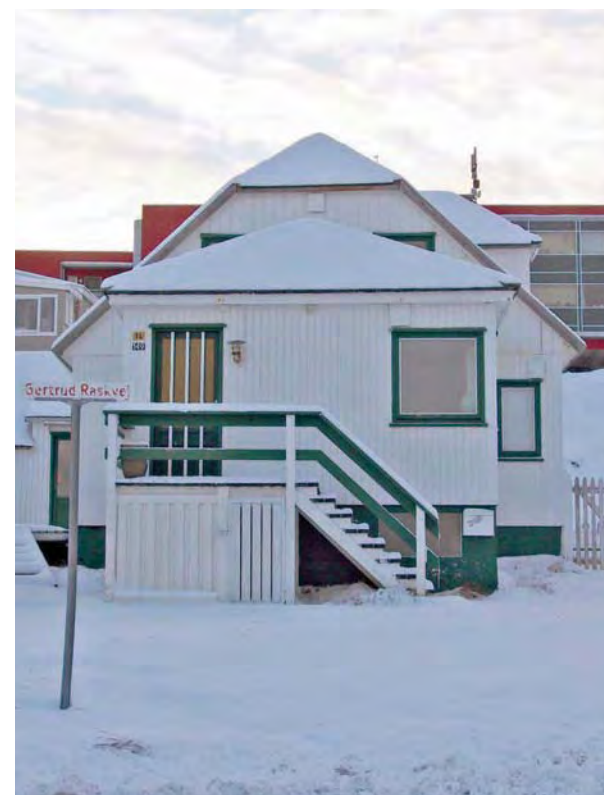
Gertrud Rasksvej 14

Enfamiliehus i 1 etage med udnyttet tagetage med frontkvist i sydsiden. Der er en del tilbygninger, hvor det er svært at afgøre, hvilke(n) er originale eller senere tilføjelser.

Bygningen ser ud til at være i rimelig velholdt stand. Ved evt. kommende istandsættelse/ restaurering bør det tilstræbes at retablere oprindelig arkitektur, så som traditionelle opsprossede vinduer m.v.

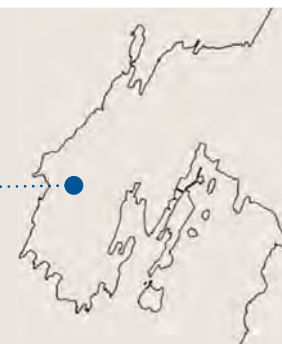
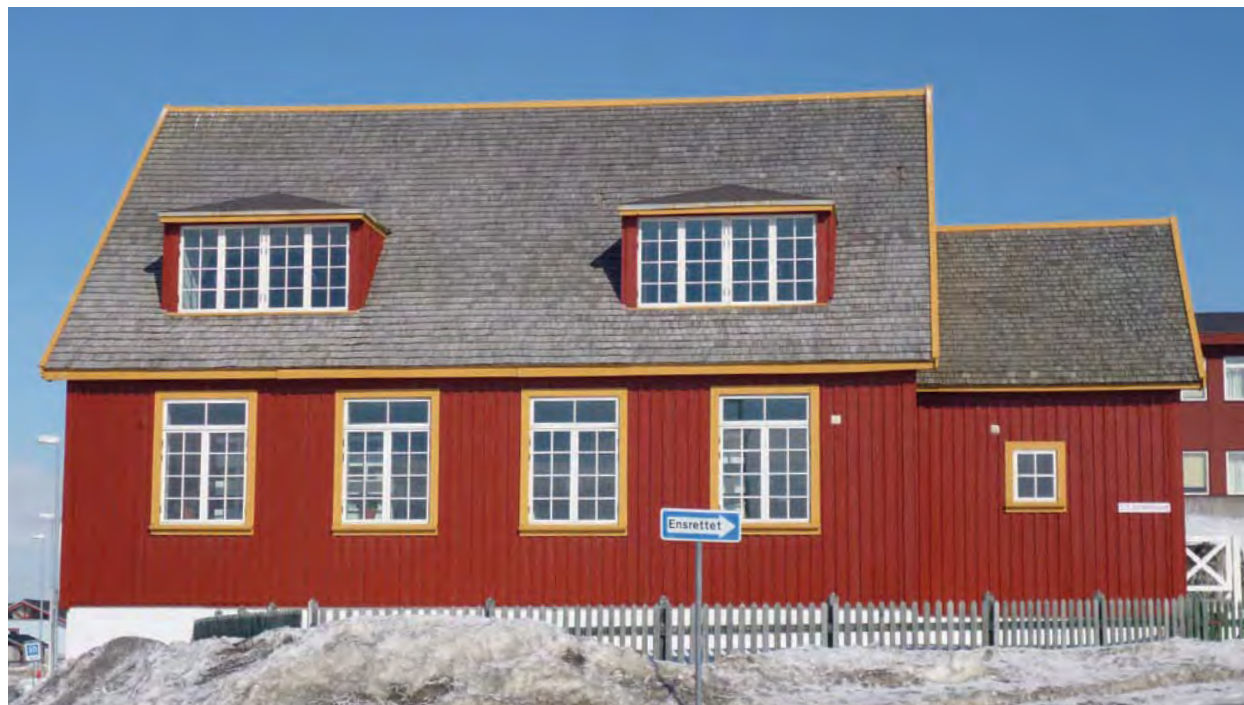
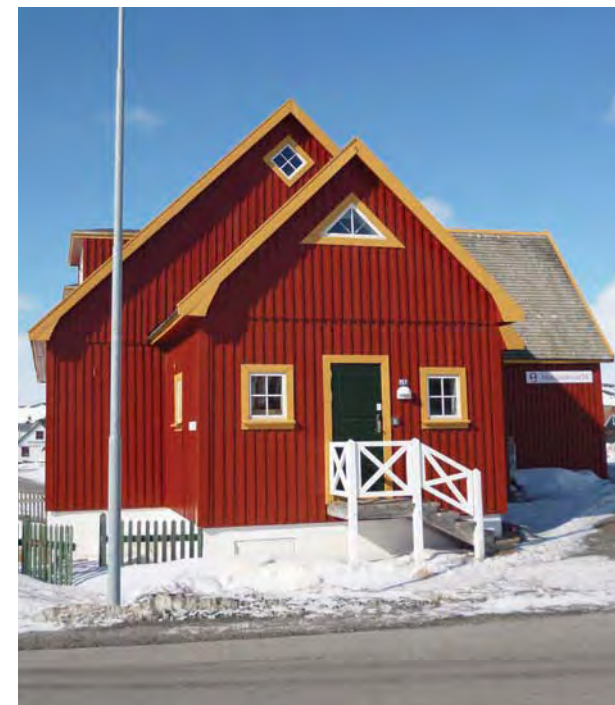
C. E. Jansensvej 1

Bygningen fremkommer umiddelbart retningsløs. Hovedvolumen er i plan et kvadrat, hvorpå der er tilbygget et vindfang på den sydøst vendte gavl, samt en tilbygning mod nord. Begge er ligesom hovedvolumen med spåntækket sadeltag. Tagetagen er udnyttet.

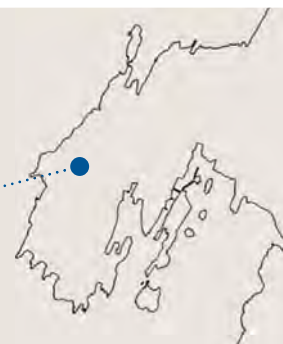
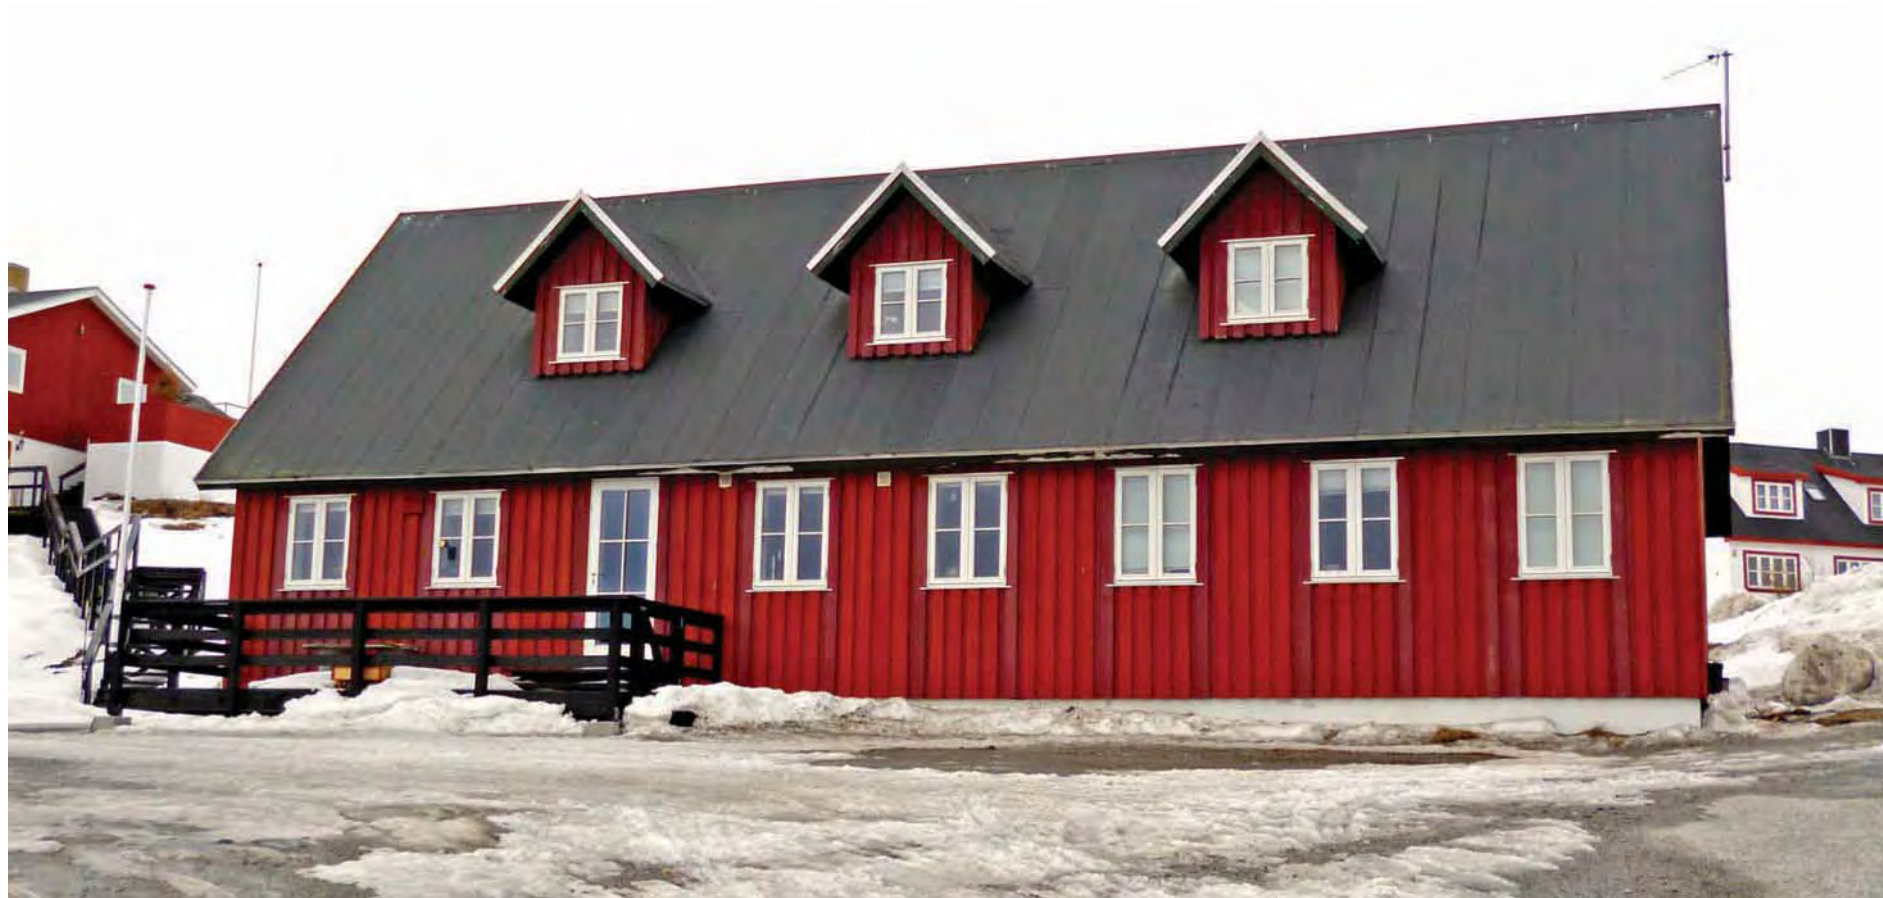
Inspektørbakken 52

Bygningen er i det Gule Bynotat angivet som bevaringsværdigt, men der foreligger ingen beskrivelse eller begrundelse herfor, og den fremgår heller ikke af Grønlands Nationalmuseum & Arkivs liste.

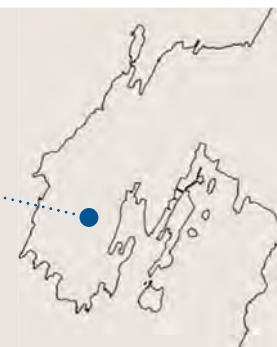
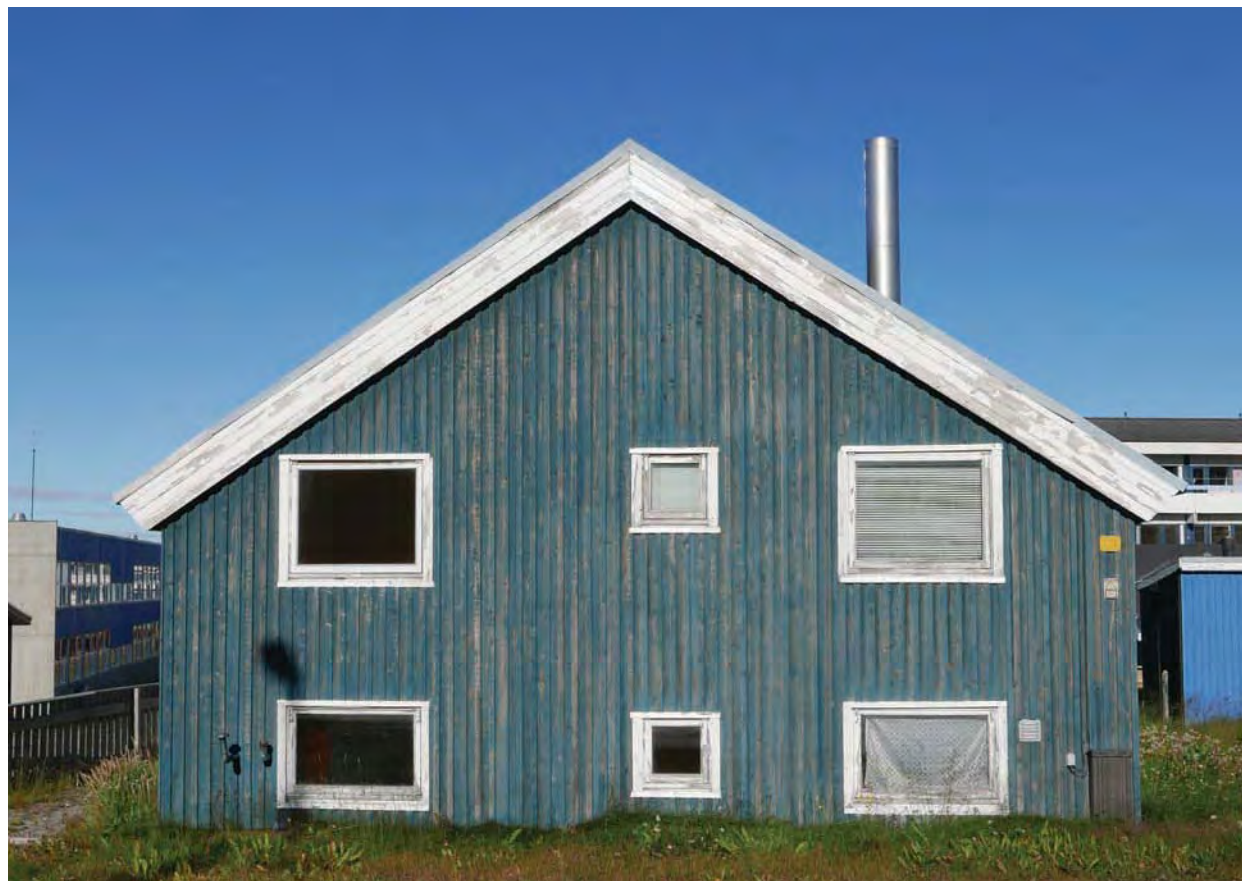
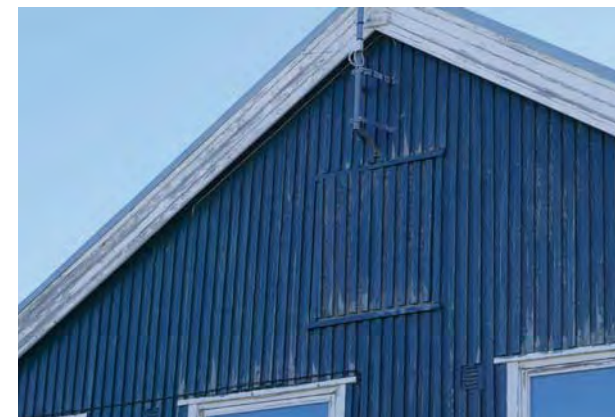
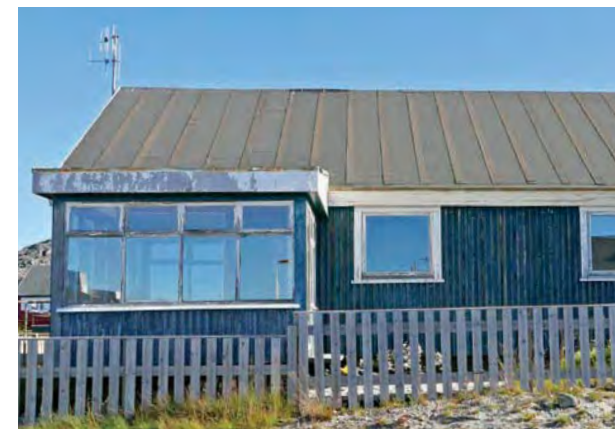
Quassunnguaq 21

Bygningen er opført i 1951 og er Type 514, der indgår i typehusserie "51", som blev projekteret som tjenesteboliger. Væksthuset er dog flyttet fra gavlen til facaden, hvilket formodes at være en tilpasning til stedet, for at placere det sydvendt.

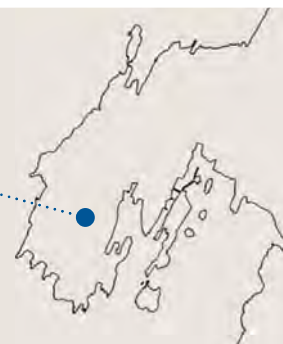
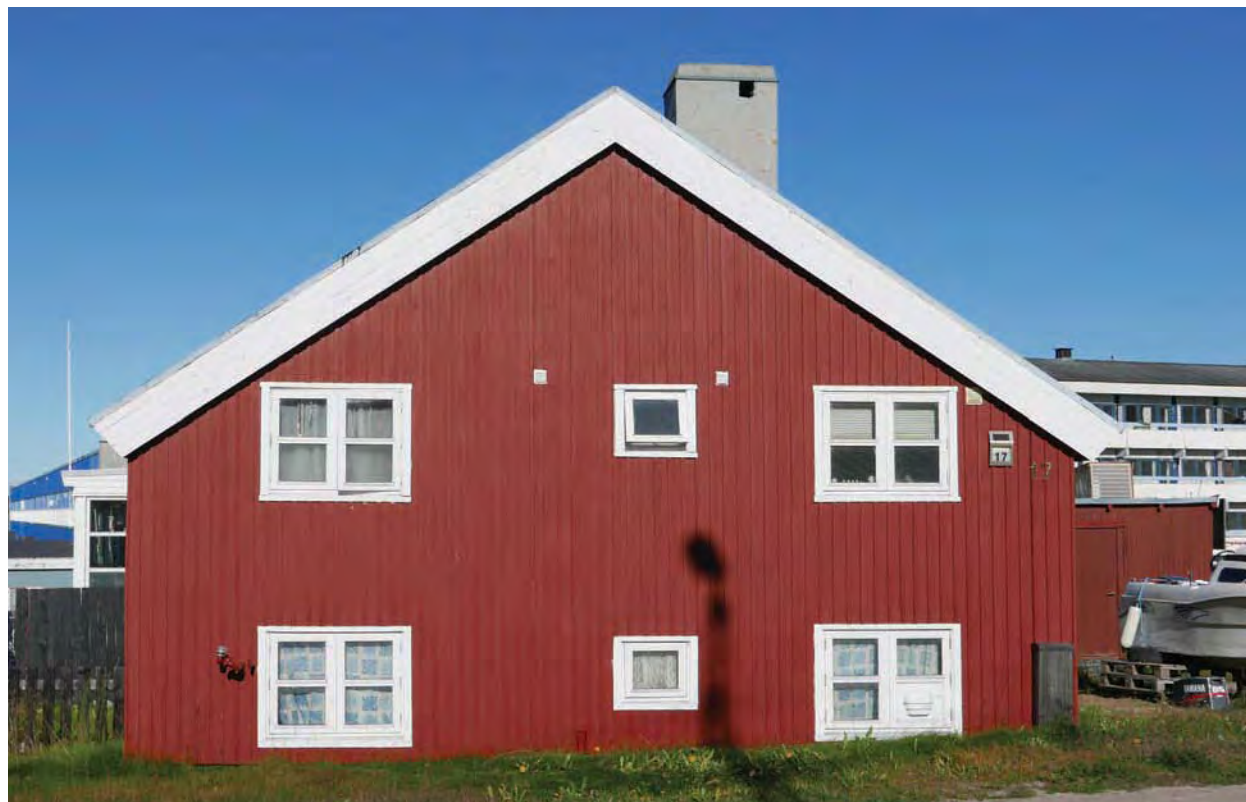
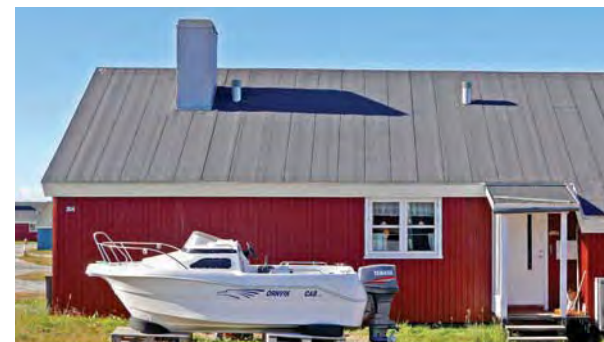
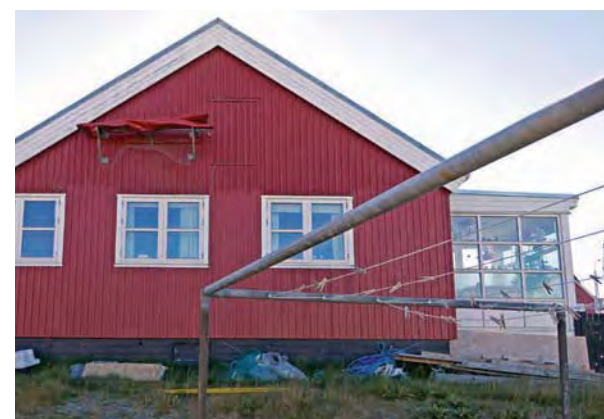
Quassunnguaq 17

Bygningen er opført i 1951 og er Type 514, der indgår i typehusserie "51", som blev projekteret som tjenesteboliger. Væksthuset er dog flyttet fra gavlen til facaden, hvilket formodes at være en tilpasning til stedet, for at placere det sydvendt.

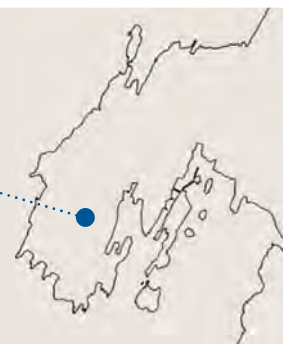
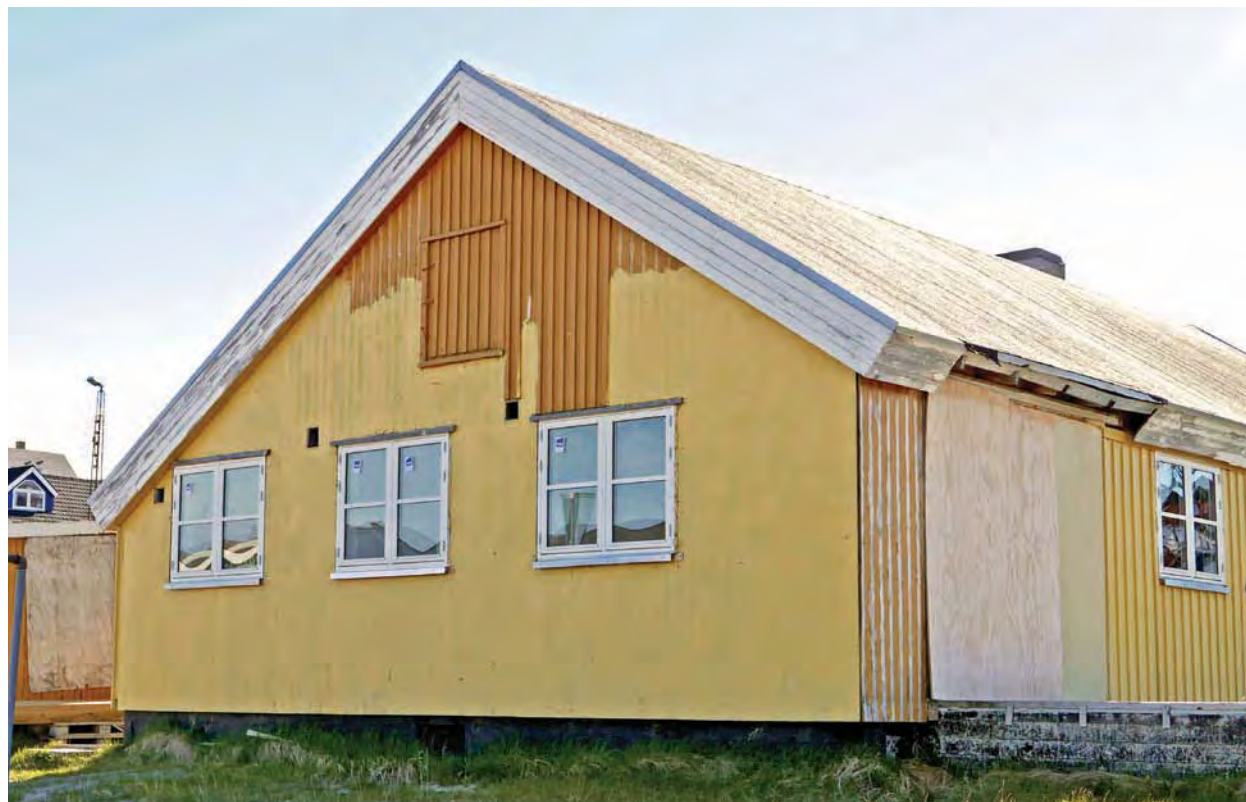
Quassunnguaq 9

Bygningen er opført i 1951 og er Type 514, der indgår i typehusserie "51", som blev projekteret som tjenesteboliger. Væksthuset er dog flyttet fra gavlen til facaden, hvilket formodes at være en tilpasning til stedet, for at placere det sydvendt.

Bygningen orienterer sig med den sydøst vendte gavl mod vejen. Denne gavl bliver dermed bygningens hovedfacade, og har i alt 6 kvadratiske vinduer; to store og et lille imellem dem på hver etage. Vinduerne til kælderetagen fremstår dog som blændet, mens de til stueetagen er nye krydssprossede vinduer.

I sydøstfacaden er 'hullet' fra bygning til udestue midlertidigt blændet med plader, og derudover er der de to store kvadratiske vinduer til stueetagen. Disse er også nye og med krydssprosser.

Støbt beton sokkel med beklædt bindingsværk. Beklæd-

ningen er i gang med at blive udskiftet, og det formodes at den bliver malet gul, da det er den oprindelige farve på bygningen.

Taget er beklædt med tagpap og på den nordlige side af taget er der en muret skorsten. Vinduerne er helt nye og er hvide, to-rammede og med sprosseopdeling. Hoveddøren er en moderne hvidmalet plankedør.

Da bygningen er under renovation på registreringstidspunktet, er det ikke muligt at vurdere tilstanden.

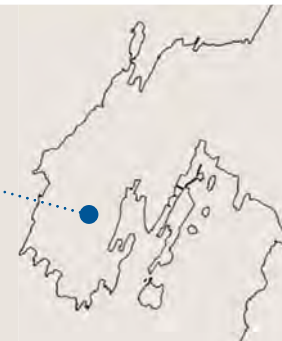
Quassunnguaq 7

Bygningen er opført i 1951 og er Type 514, der indgår i typehusserie "51", som blev projekteret som tjenesteboliger. Væksthuset er dog flyttet fra gavlen til facaden, hvilket formodes at være en tilpasning til stedet, for at placere det sydvendt.

Bygningen orienterer sig med den sydøst vendte gavl mod vejen. Denne gavl bliver dermed bygningens hovedfacade, og har i alt 6 kvadratiske vinduer; to store og et lille imellem dem på hver etage.

Sydøstfacaden domineres af væksthuset, der på registreringstidspunkt er ved at blive istandsat. Ud over væksthuset er der på sydøst facaden to store kvadratiske vinduer til stueetagen.

Støbt beton sokkel med beklædt bindingsværk. Beklædningen er udskiftet, så den i dag er x-finér plader monteret med dekorative lister, i stedet for de originale brædder med listeinddækning. Beklædningen er malet i en blå nuance.

Taget er beklædt med tagpap og på den nordlige side af taget er der et rundt skorstensrør. Vinduerne er hvide, to delte, af nyere dato og med sprosseopdeling. Hoveddøren er en moderne hvidmalet plankedør med et mindre vindue i ruderformat.

Bygningen fremstår relativt tro mod originalen, og særligt at skodderne på den nordøstlige facade er bibeholdt, bidrager positivt til indtrykket af originaliteten, hvor den udskiftede facadebeklædning trækker betydeligt fra.

Tilstanden er umiddelbart velholdt. Facadebeklædning trænger dog til at blive malet.

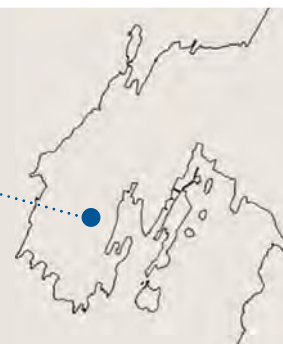
Quassunguaq 5

Det er ikke muligt at vurdere bygningens tilstand. På besigtigelsestidspunktet står bygningen tom og flere ruder er blændet med plader.

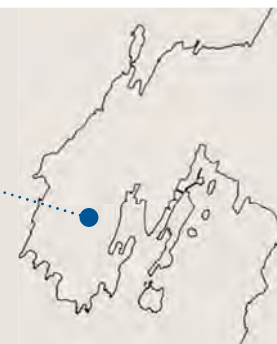
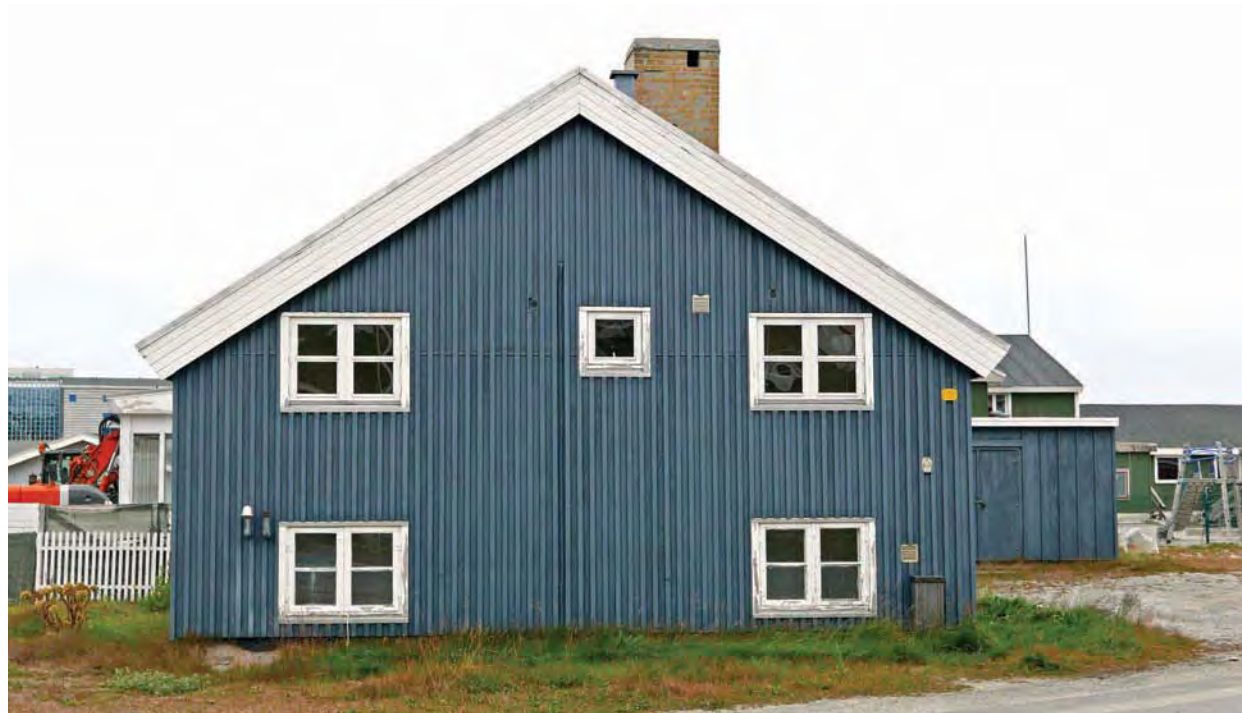
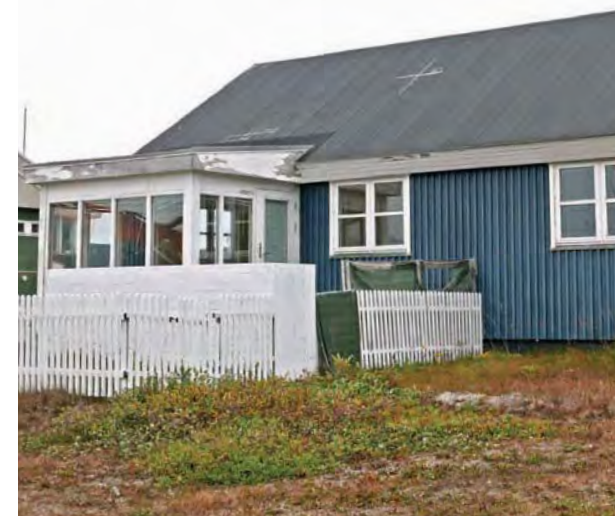
Quassunnguaq 3

to delte, af nyere dato og med sprosseopdeling. Hoveddøren er en moderne hvidmalet plankedør med en kvadratisk, diagonal rude.

Tilstanden er umiddelbart velholdt. Facadebeklædning trænger dog til at blive malet, hvilket også gælder for væksthuset.

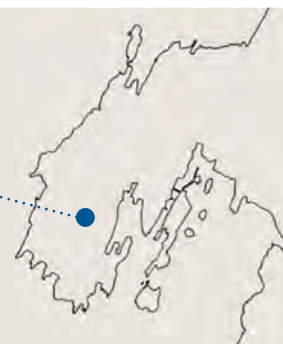
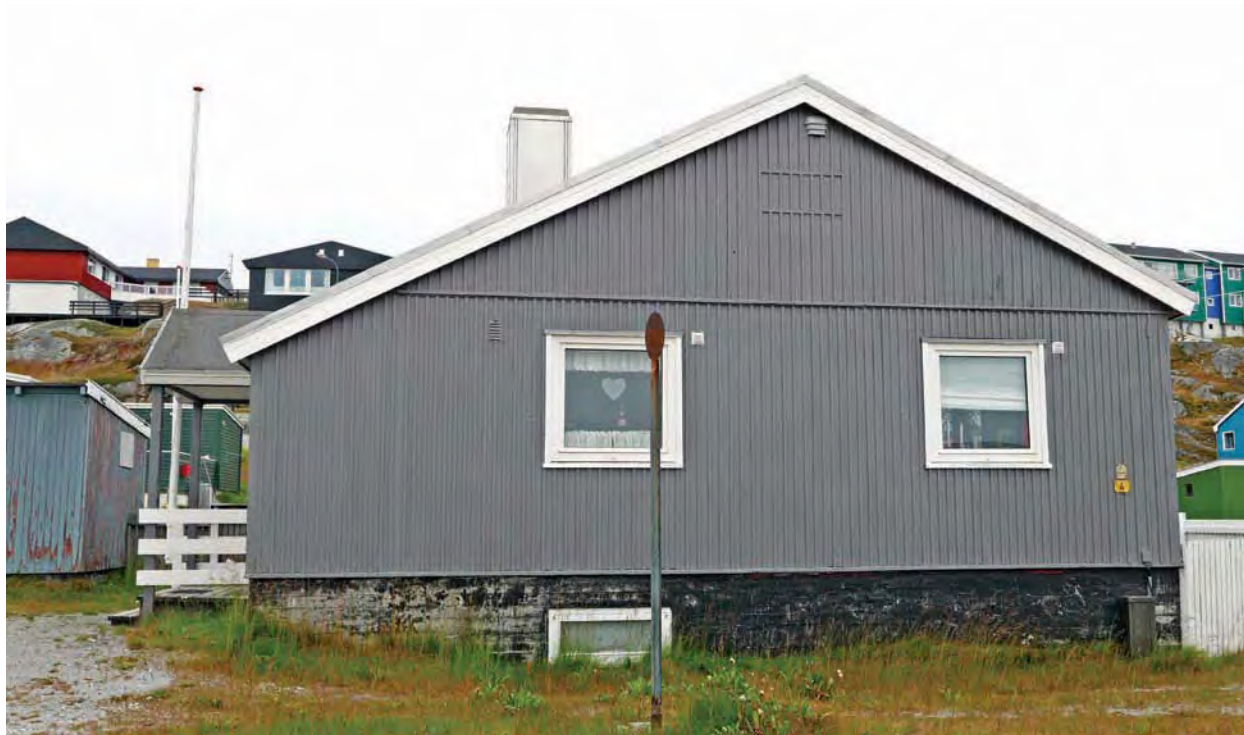
Quassunnguaq 4

Bygningen er opført i 1951 og er en modificeret udgave af Type Thermo, der indgår i typehusserie "51", som blev projekteret som tjenesteboliger.

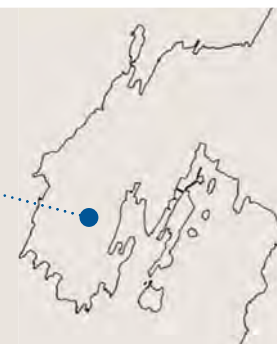
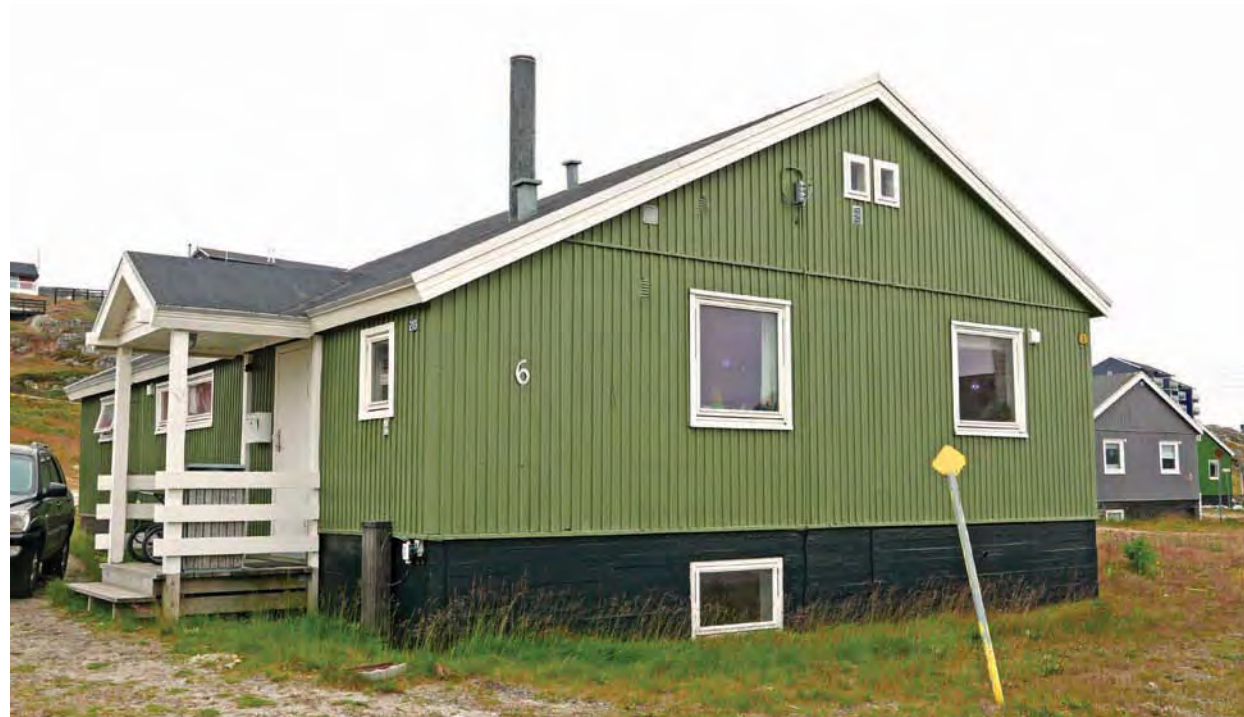
Quassunnguaq 6

Taget er beklædt med tagpap og på den nordlige side af taget er der en skorsten i rundstål, samt en rund udluftningskanal. Vinduerne er hvide, to delte, af nyere dato og fremstår blanke, uden sprosseinddeling. Hoveddøren er en moderne hvidmalet plankedør.

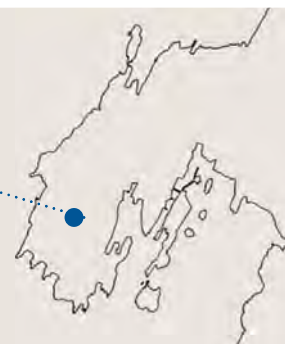
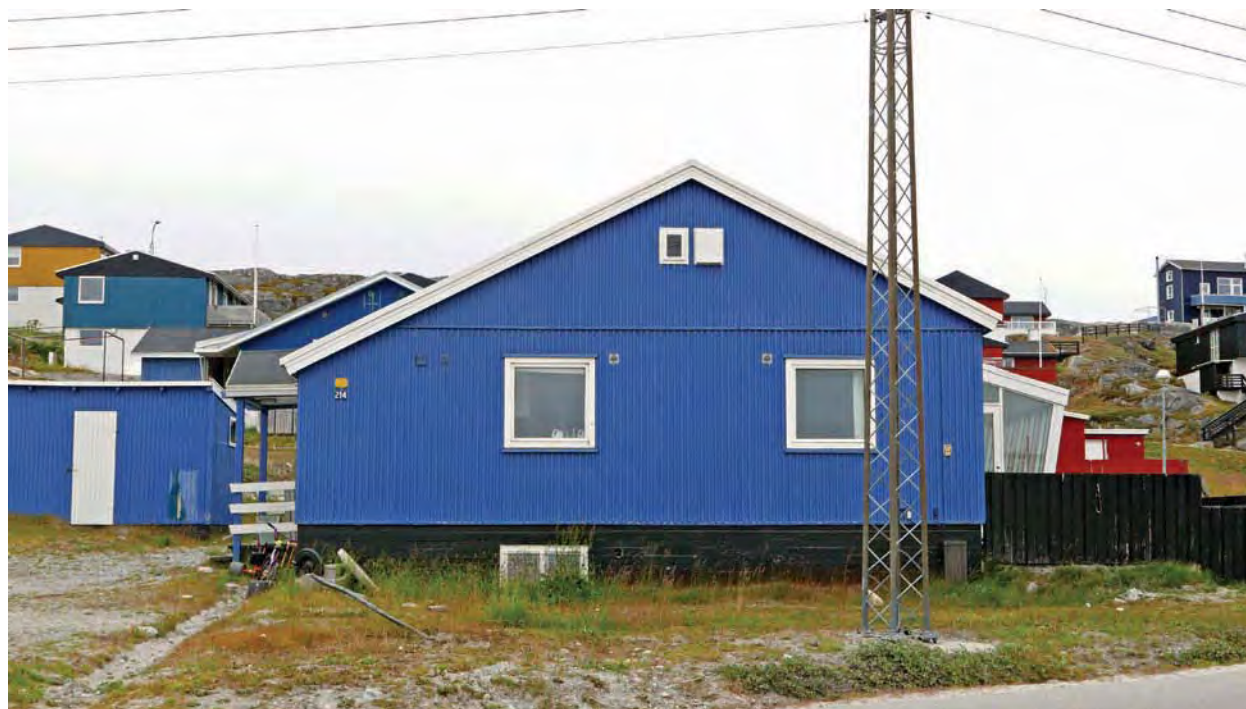
Quassunguaq 8

Støbt beton sokkel med brædebeklædt bindingsværk. Beklædningen er malet i en blå nuance.

Taget er beklædt med tagpap og på den nordlige side af taget er der en rund zink udluftningskanal. Vinduerne er hvide og menes at være af nyere dato og fremstår blanke, uden sprosseinddeling. Hoveddøren er en moderne hvidmalet blank pladedør.

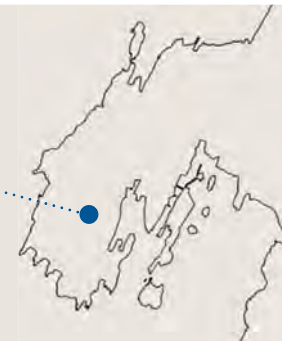
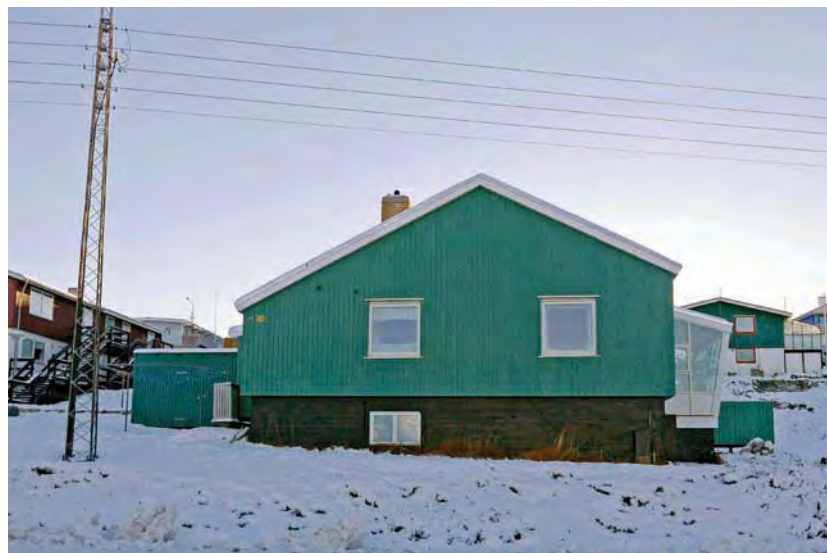
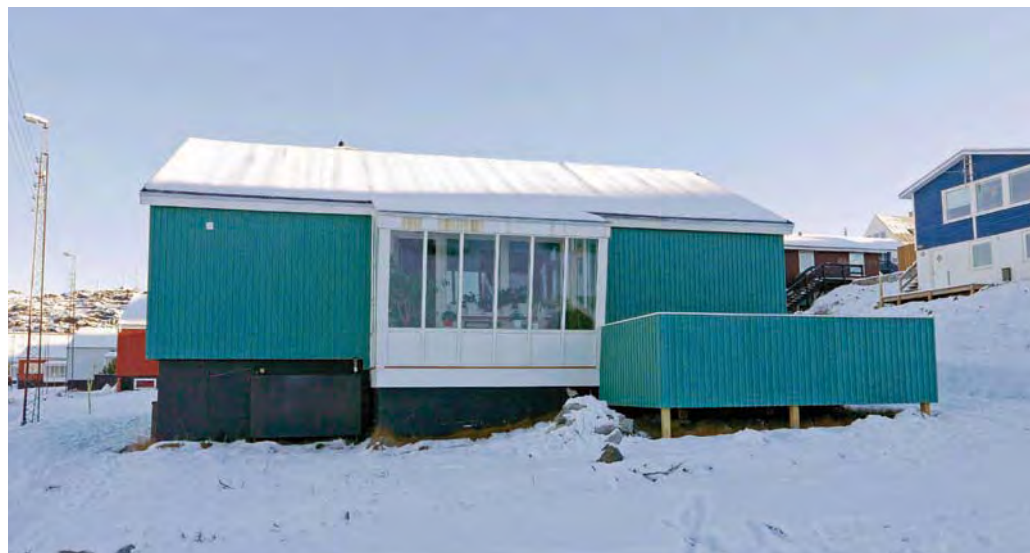
Quassunguaq 18

Bygningen er opført i 1951 og er en modificeret udgave af Type Thermo, der indgår i typehusserie »51«, som blev projekteret som tjenesteboliger.

Støbt beton sokkel med bræddebeklædt bindingsværk. Beklædningen er malet i en blå nuance.

Taget er beklædt med tagpap og på den nordlige side af taget er der en muret skorsten i gule tegl. Vinduerne

er hvide og menes at være af nyere dato og fremstår blanke, uden sprosseinddeling. Hoveddøren er en moderne hvidmalet blank pladedør.

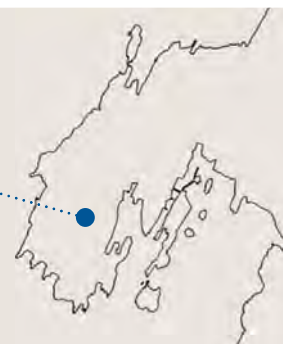
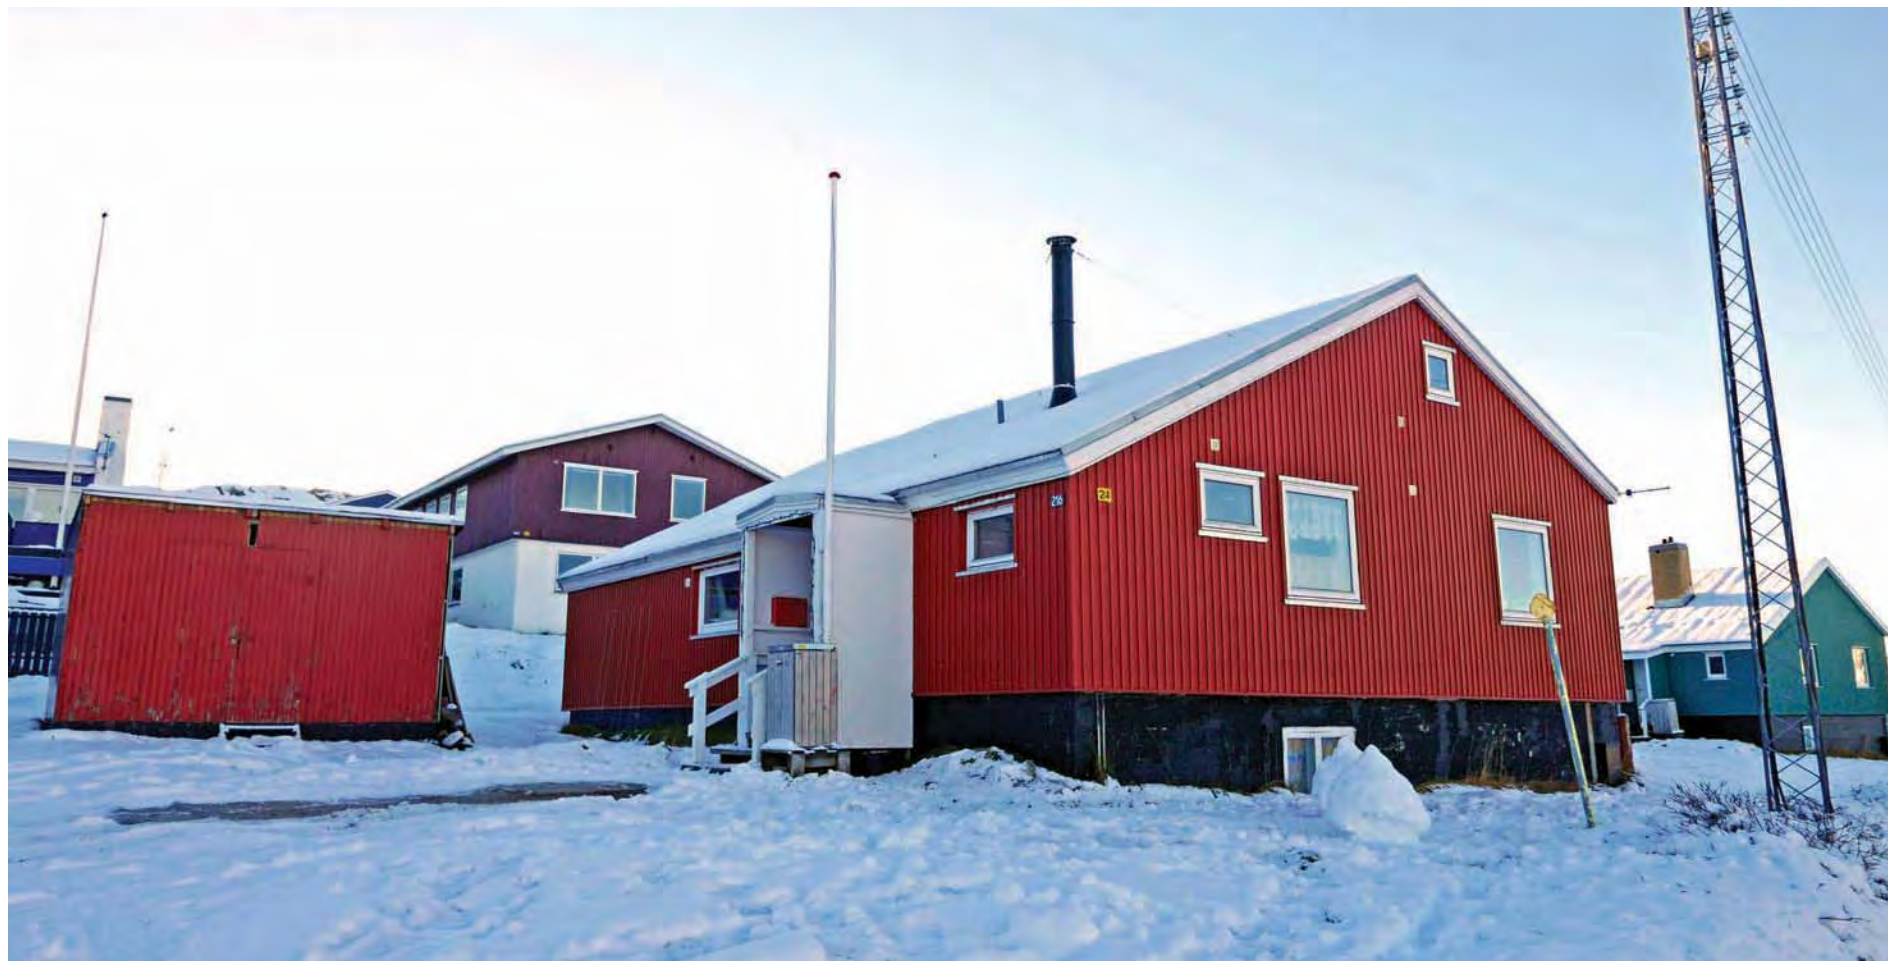
Quassunnguaq 24

Bygningen er opført i 1951 og er en modificeret udgave af Type Thermo, der indgår i typehusserie »51«, som blev projekteret som tjenesteboliger.

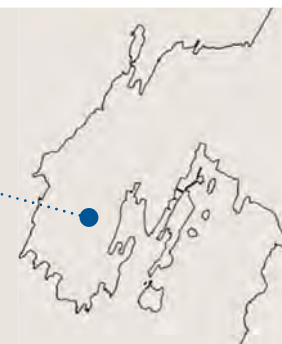
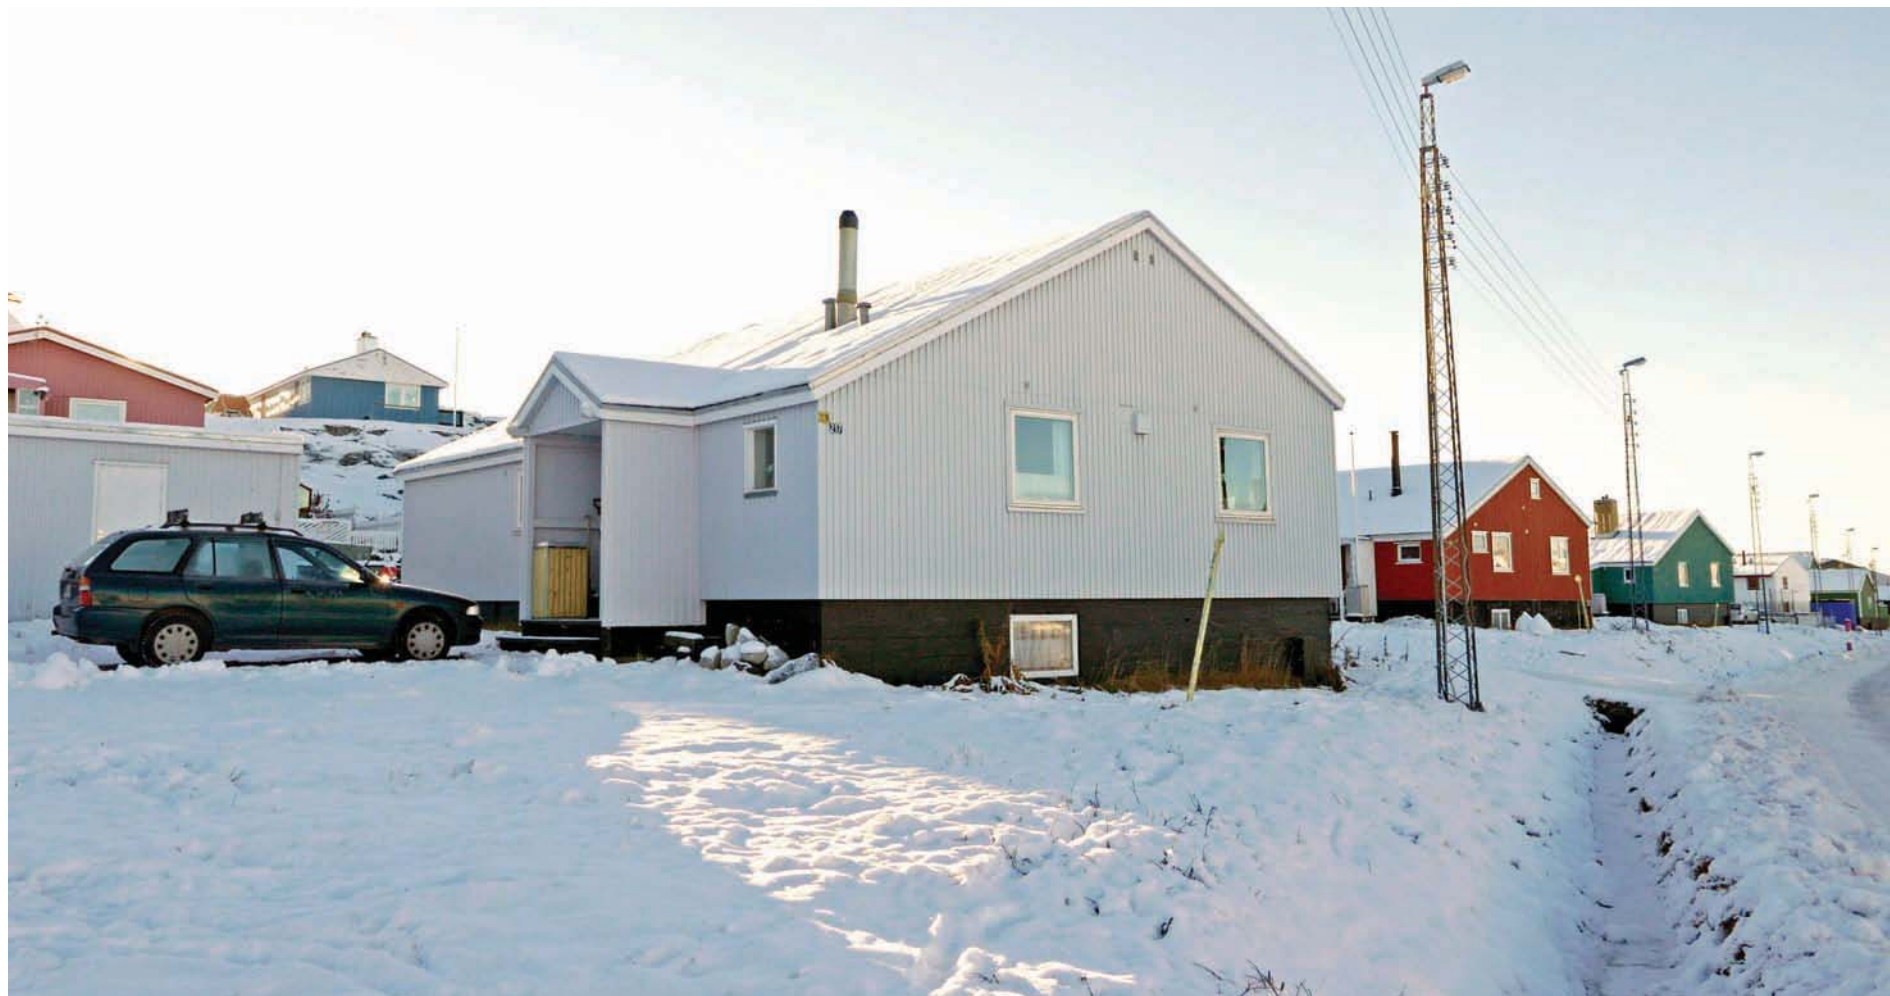
Quassunguaq 28

Bygningen er opført i 1951 og er en modificeret udgave af Type Thermo, der indgår i typehusserie »51«, som blev projekteret som tjenesteboliger.

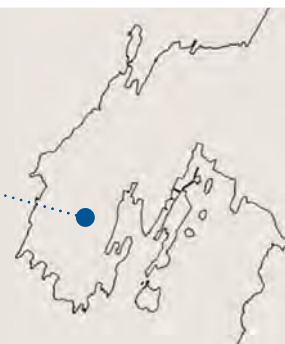
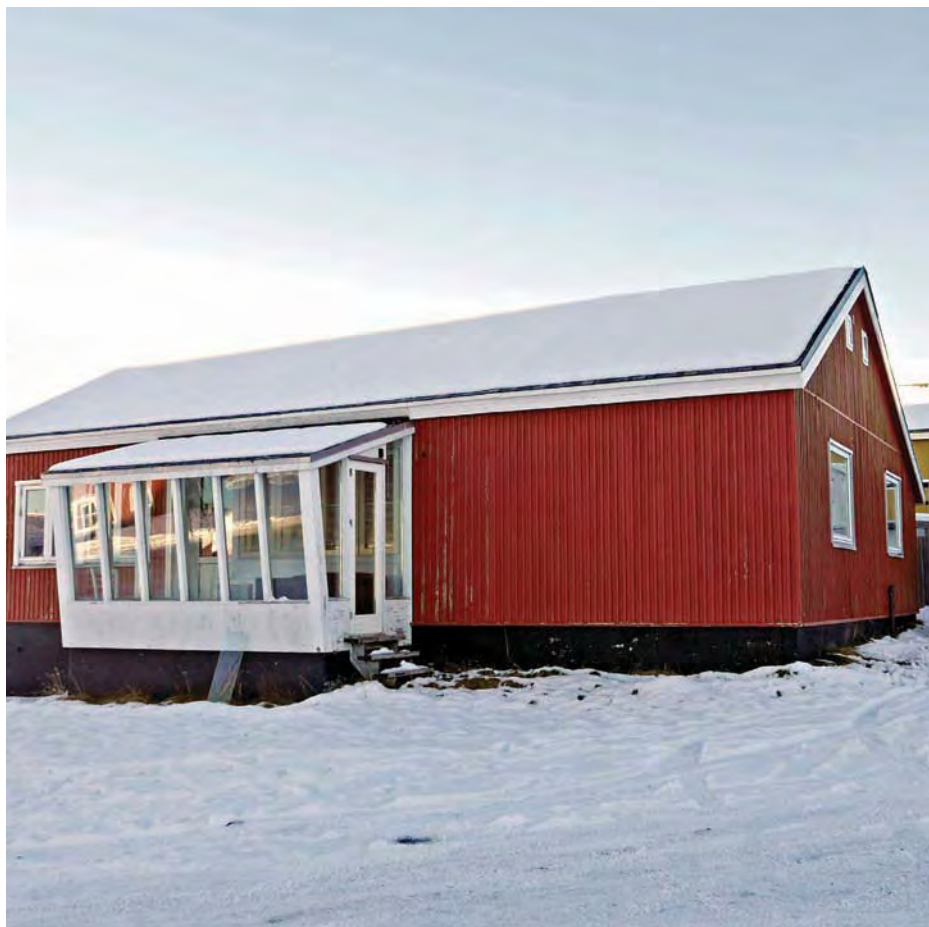
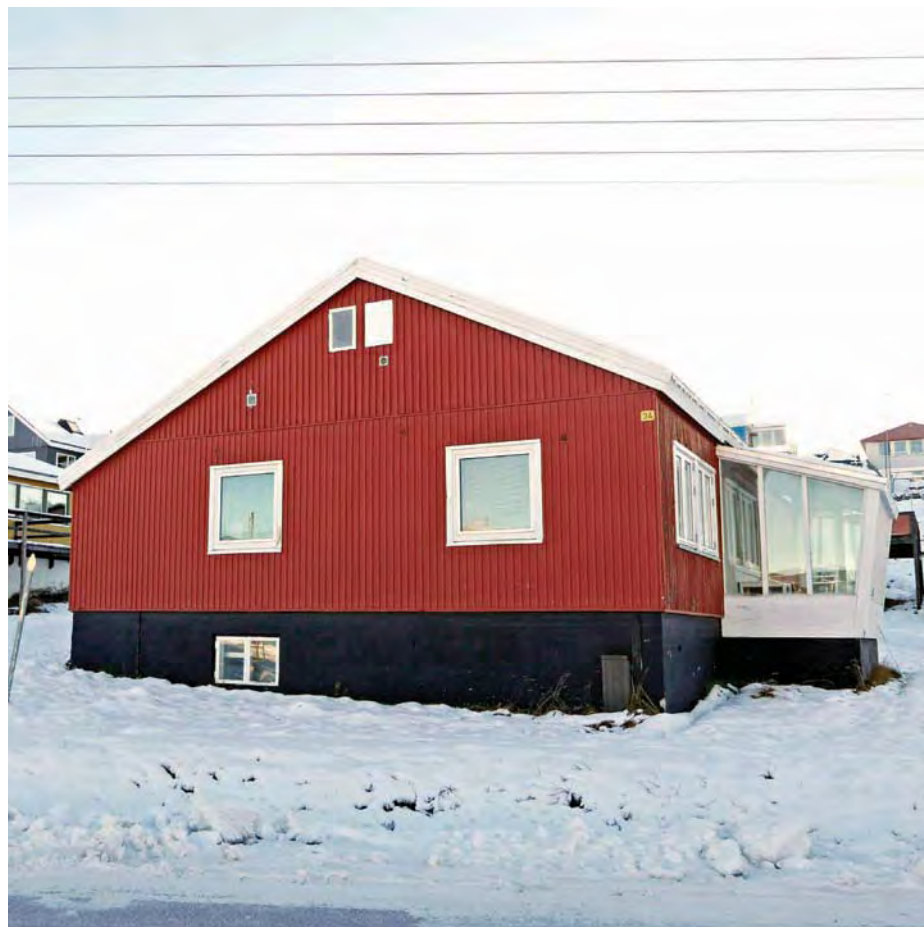
Quassunnguaq 34

Bygningen er opført i 1951 og er en modificeret udgave af Type Thermo, der indgår i typehuserie »51«, som blev projekteret som tjenesteboliger.
