# NUUK BYATLAS

DEL 1

BYGNINGER OG KULTURMILJØER

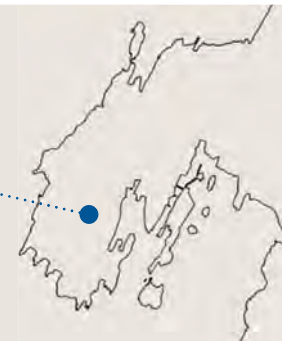
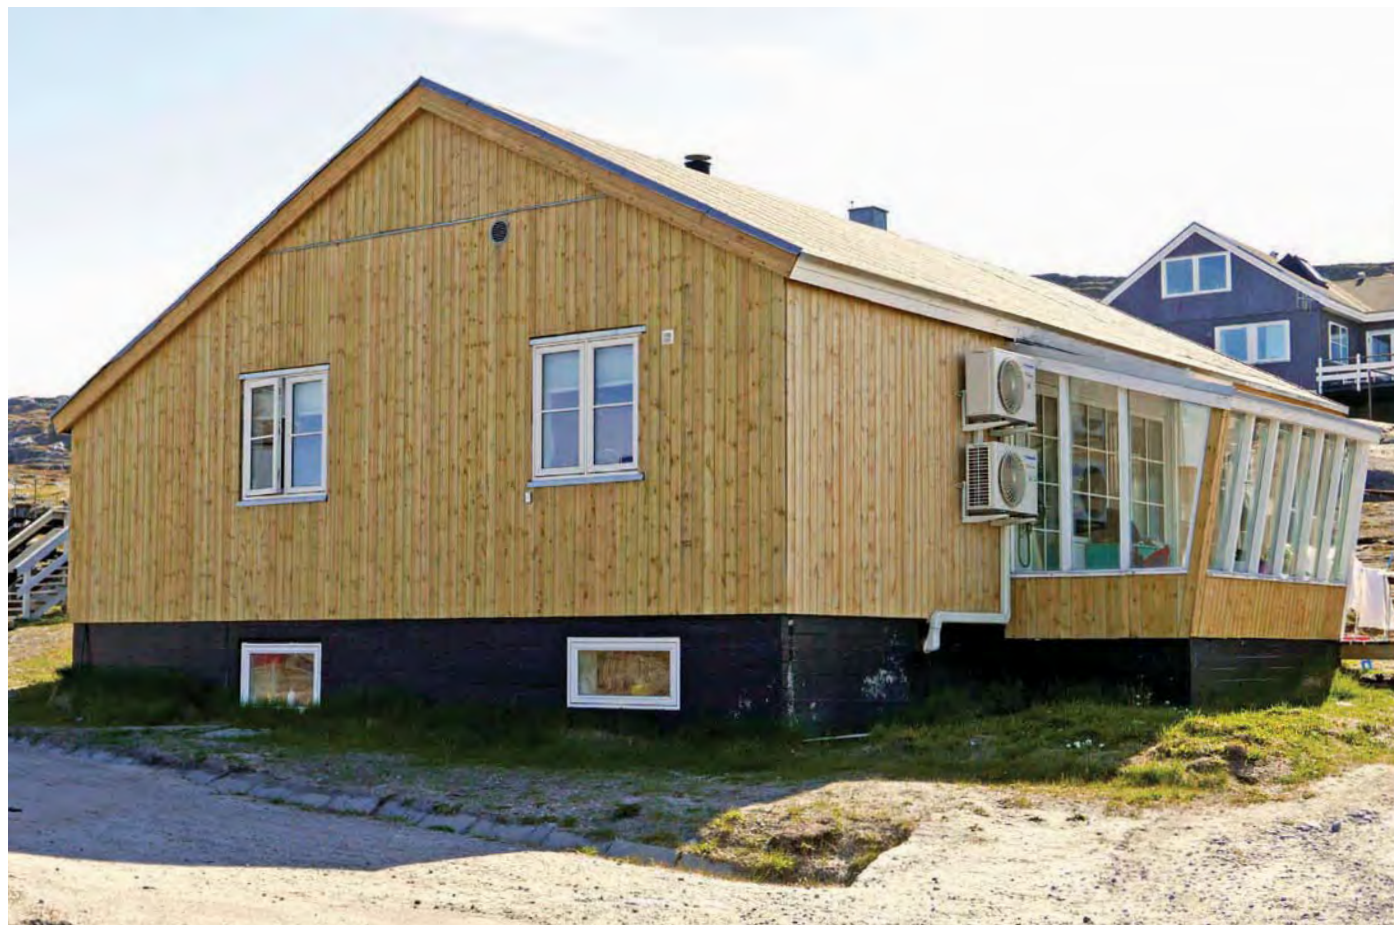
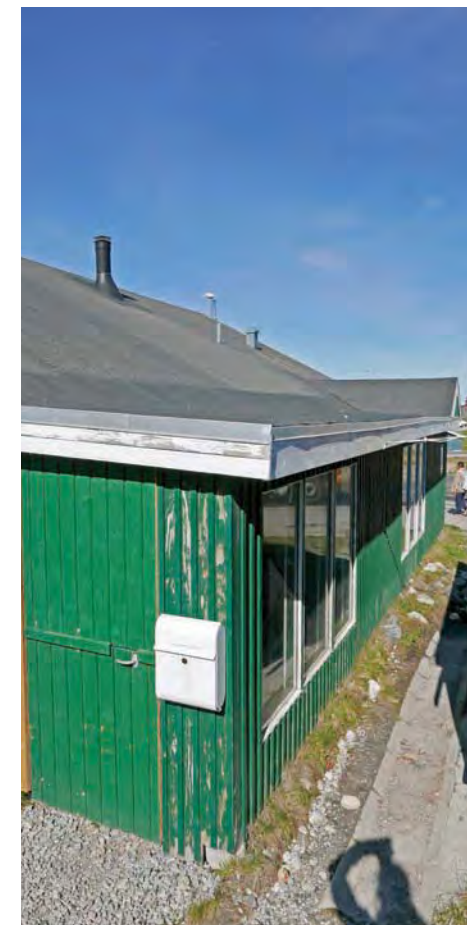
Quassunguaq 44

Bygningen er opført i 1951 og er en modificeret udgave af Type Thermo, der indgår i typehuserie »51«, som blev projekteret som tjenesteboliger.

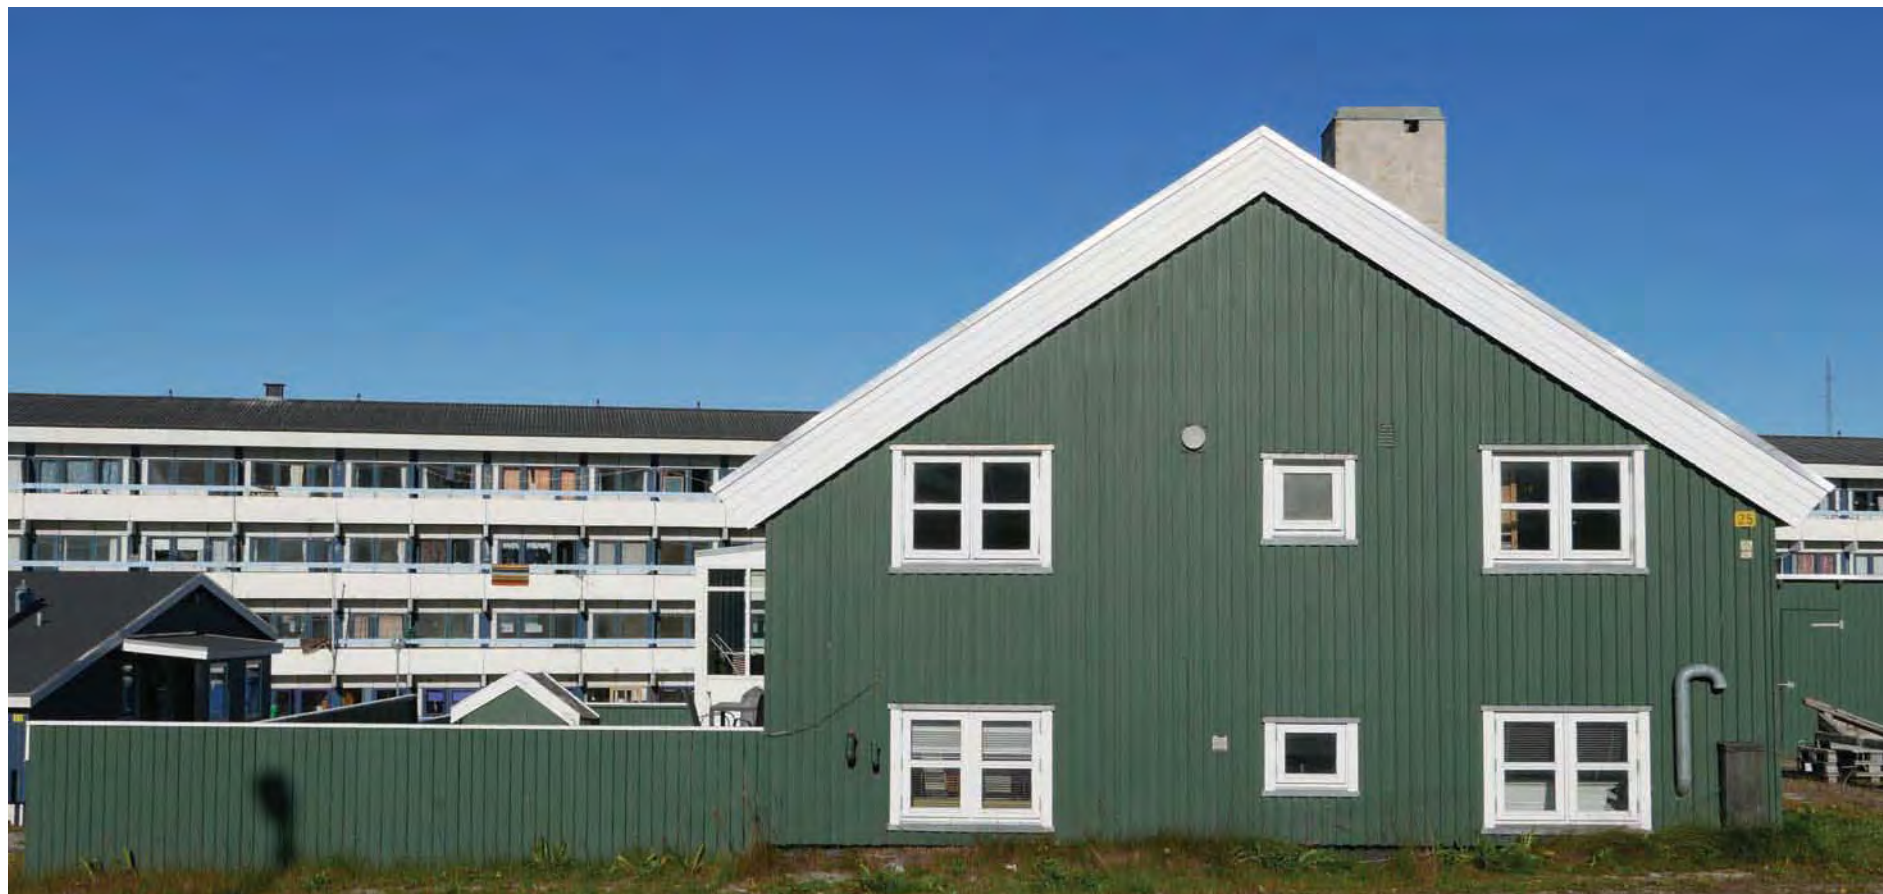
Quassunnguaq 25

Bygningen er opført i 1951 og er Type 514, der indgår i typehusserie "51", som blev projekteret som tjenesteboliger. Væksthuset er dog flyttet fra gavlen til facaden, hvilket formodes at være en tilpasning til stedet, for at placere det sydvendt.

Der er tale om en enfløjet bygning i 1 etage med forskudt over- og kælderetage under ca. 1/3 af bygningen mod gaden.

Kælderen er til servicefunktioner, og værelser i tagetagen. I den nordvestlige del er der et mindre udskud, der ser ud til at være en oprindelig del af bygningen. Derudover er der et væksthuse på den sydlige facade.

Bygningen orienterer sig med den sydøst vendte gavl mod vejen. Denne gavl bliver dermed bygningens hovedfacade, og har i alt 6 kvadratiske vinduer; to store og et lille imellem dem på hver etage.

Sydøst facaden domineres af væksthuset, der ser ud til at være ny-istandsat med energi-optimerede ruder m.v. Ud over væksthuset er der på sydøst facaden to store kvadratiske vinduer, begge med skodder, til stueetagen.

Støbt beton sokkel med bindingsværk beklædt med listeinddækkede brædder. Beklædningen er malet i en mørkegrøn nuance.

Taget er beklædt med tagpap og på den nordlige side af taget er der en synlig muret skorsten. Vinduerne er hvide, to delte, af nyere dato og med sprosseopdeling. Hoveddøren er en moderne hvidmalet plankedør.

Bygningen fremstår relativt tro mod originalen, og særligt at skodderne på de to facader er bibeholdt, bidrager positivt til indtrykket af originalitet.

Tilstanden er umiddelbart velholdt.

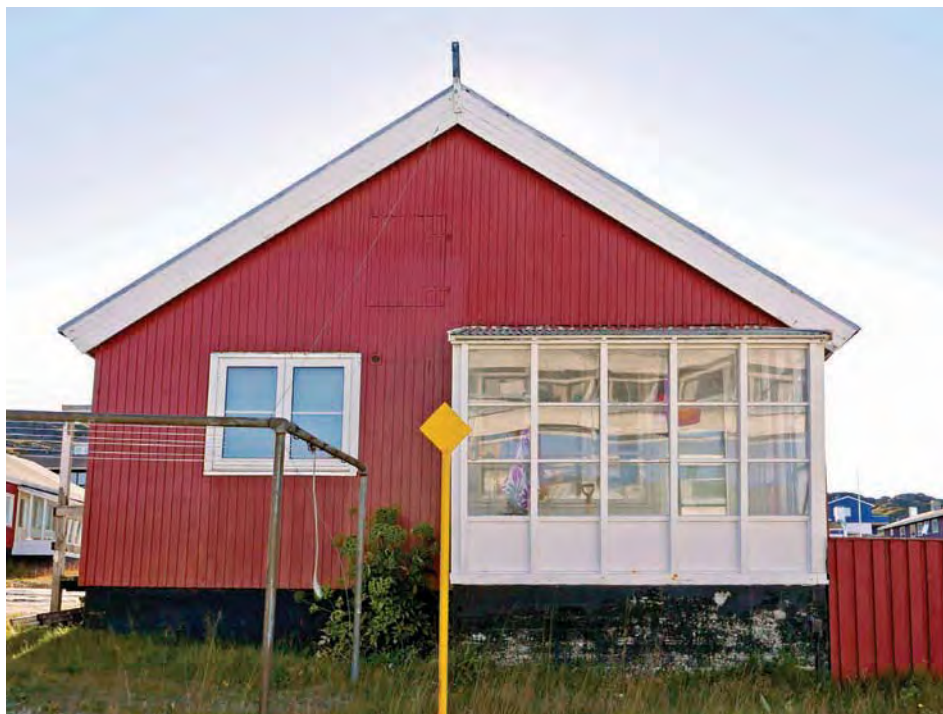
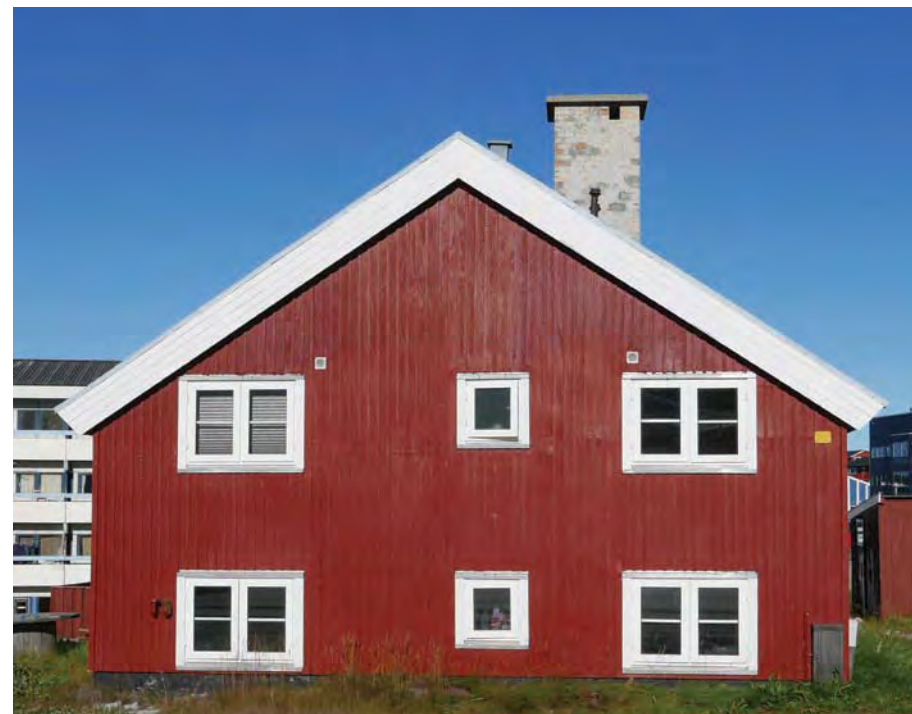
Quassunnguaq 29

Der er tale om en enfløjet bygning i 1 etage med forskudt over- og kælderetage under ca. 1/3 af bygningen mod gaden. Kælderen er til servicefunktioner, og værelser i tagetagen.

I den nordvestlige del af nordfacade, er der et mindre udskud, der dog ser ud til at være en oprindelig del af bygningen. I den nordvestlige gavl er der et væksthuse, der ser ud til at være det originale, der er bibeholdt uden omfattende ændringer.

Bygningen orienterer sig med den sydøst vendte gavl mod vejen. Denne gavl bliver dermed bygningens hovedfacade, og har i alt 6 kvadratiske vinduer; to store og et lille imellem dem på hver etage.

I facaden mod nordøst er indgangspartiet der er overdækket med et mindre åbent vindfang. Øst for denne er der et enkelt kvadratisk vindue med hvide skodder. Gavlen mod nordvest er der ud over væksthuset et enkelt stort kvadratisk vindue til stueetagen, samt en træbeklædt lem til tagrummet. Væksthuset ser ud til at være relativt ny-istandsat, men overholder de overordnede proportioner, som vist på tegninger. Dog er taget nu tækket med tagpap, hvor det på arkivtegninger fremgår, at væksthuset oprindeligt er projekteret med glastag.

Sydvestfacaden er med 3 store kvadratiske vinduer, alle med udvendige skodder.

Støbt beton sokkel med bindingsværk beklædt med listeinddækkede brædder. Beklædningen er malet i en mørkerød farve.

Taget er beklædt med tagpap og på den nordlige side af taget er der en muret skorsten. Vinduerne er hvide, to-rammede, af nyere dato og med sprosseopdeling. Hoveddøren er en moderne hvidmalet plankedør med en rude i ruderformat.

Bygningen fremstår relativt tro mod originalen, og særligt at skodderne på de to facader er bibeholdt, bidrager positivt til indtrykket af originalitet. Det er uvist om væksthuset oprindeligt er opført med glastag eller med tagpap.

Tilstanden er umiddelbart velholdt.

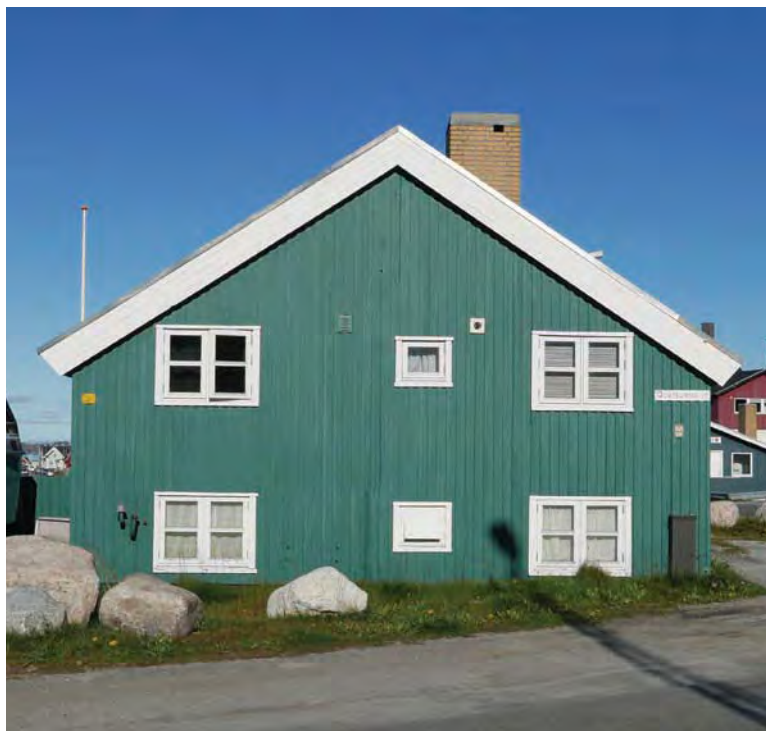
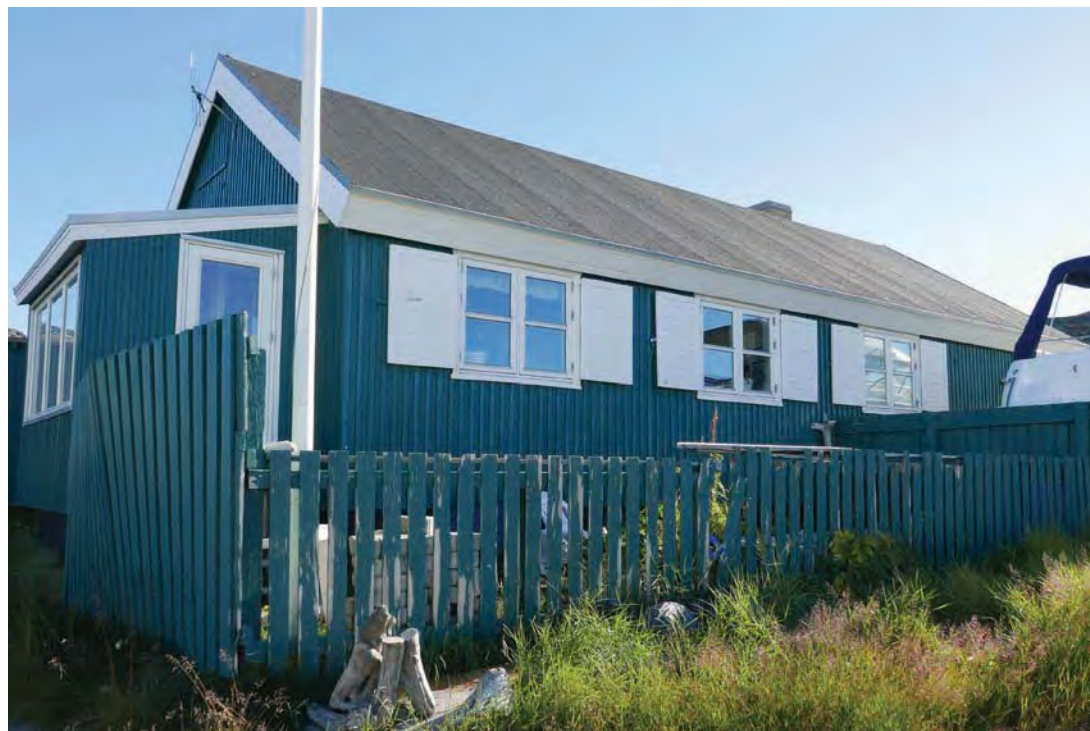
Quassunnguaq 31

Bygningen er opført i 1951 og er Type 514, der indgår i typehusserie »51«, som blev projekteret som tjenesteboliger.

Der er tale om en enfløjet bygning i 1 etage med forskudt over- og kælderetage under ca. 1/3 af bygningen mod gaden. Kælderen er til servicefunktioner, og værelser i tagetagen.

På den nordvestlige gavl er der bygget et væksthuis, der dog er ombygget og nu delvis er bræddebeklædt som den resterende bygning, et stort vindue mod nordvest og en glasdør mod sydvest – den indhegnede have.

Bygningen orienterer sig med den sydøst vendte gavl mod vejen. Denne gavl bliver dermed bygningens hovedfacade, og har i alt 6 kvadratiske vinduer; to store og et lille imellem dem på hver etage.

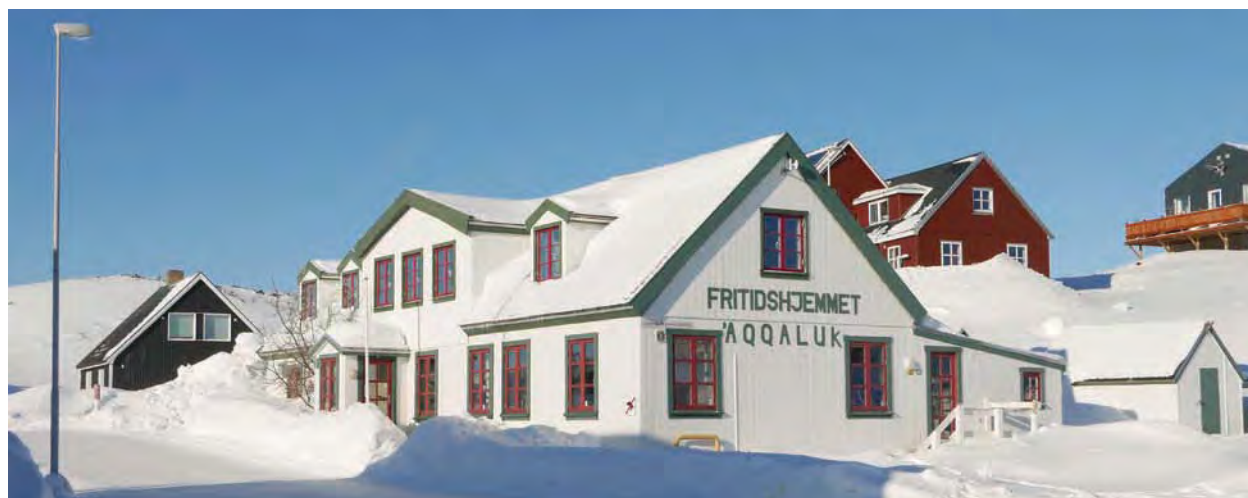
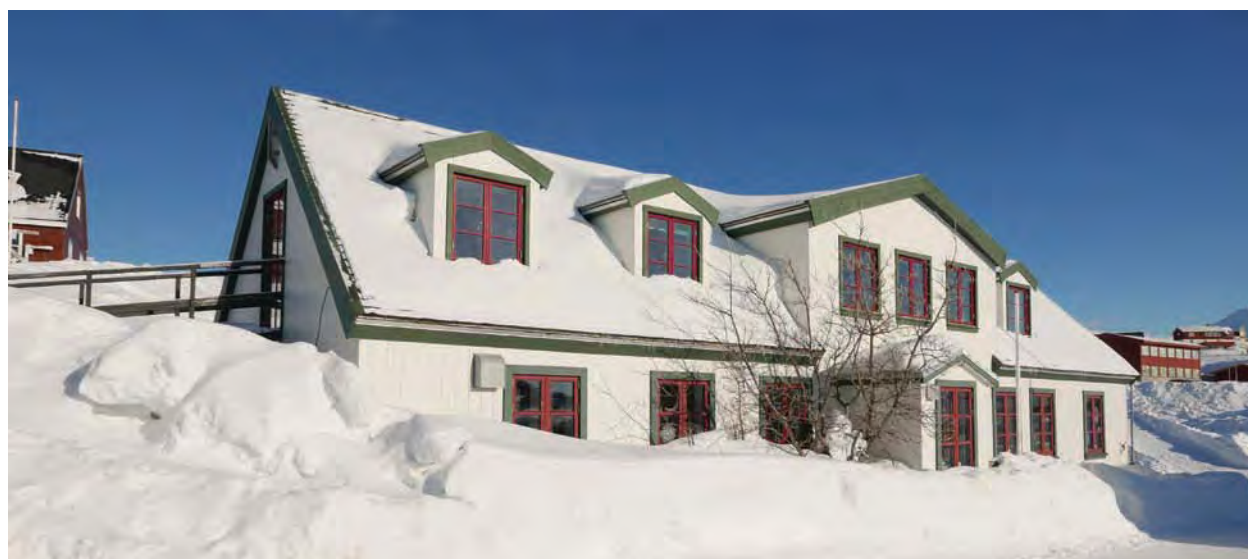
Stephen Møllerip Aqq. 2

Bygningen er en bindingsværkskonstruktion beklædt med vertikale brædder, der er hvidmalede. Vinduer er mørkerøde og de er indrammede i en malet mørkegrøn indramning.

Alt træværk som vindskeder, sternbræt og gesimser er malet i samme mørkegrønne nuance. Taget er tækket med træspån.

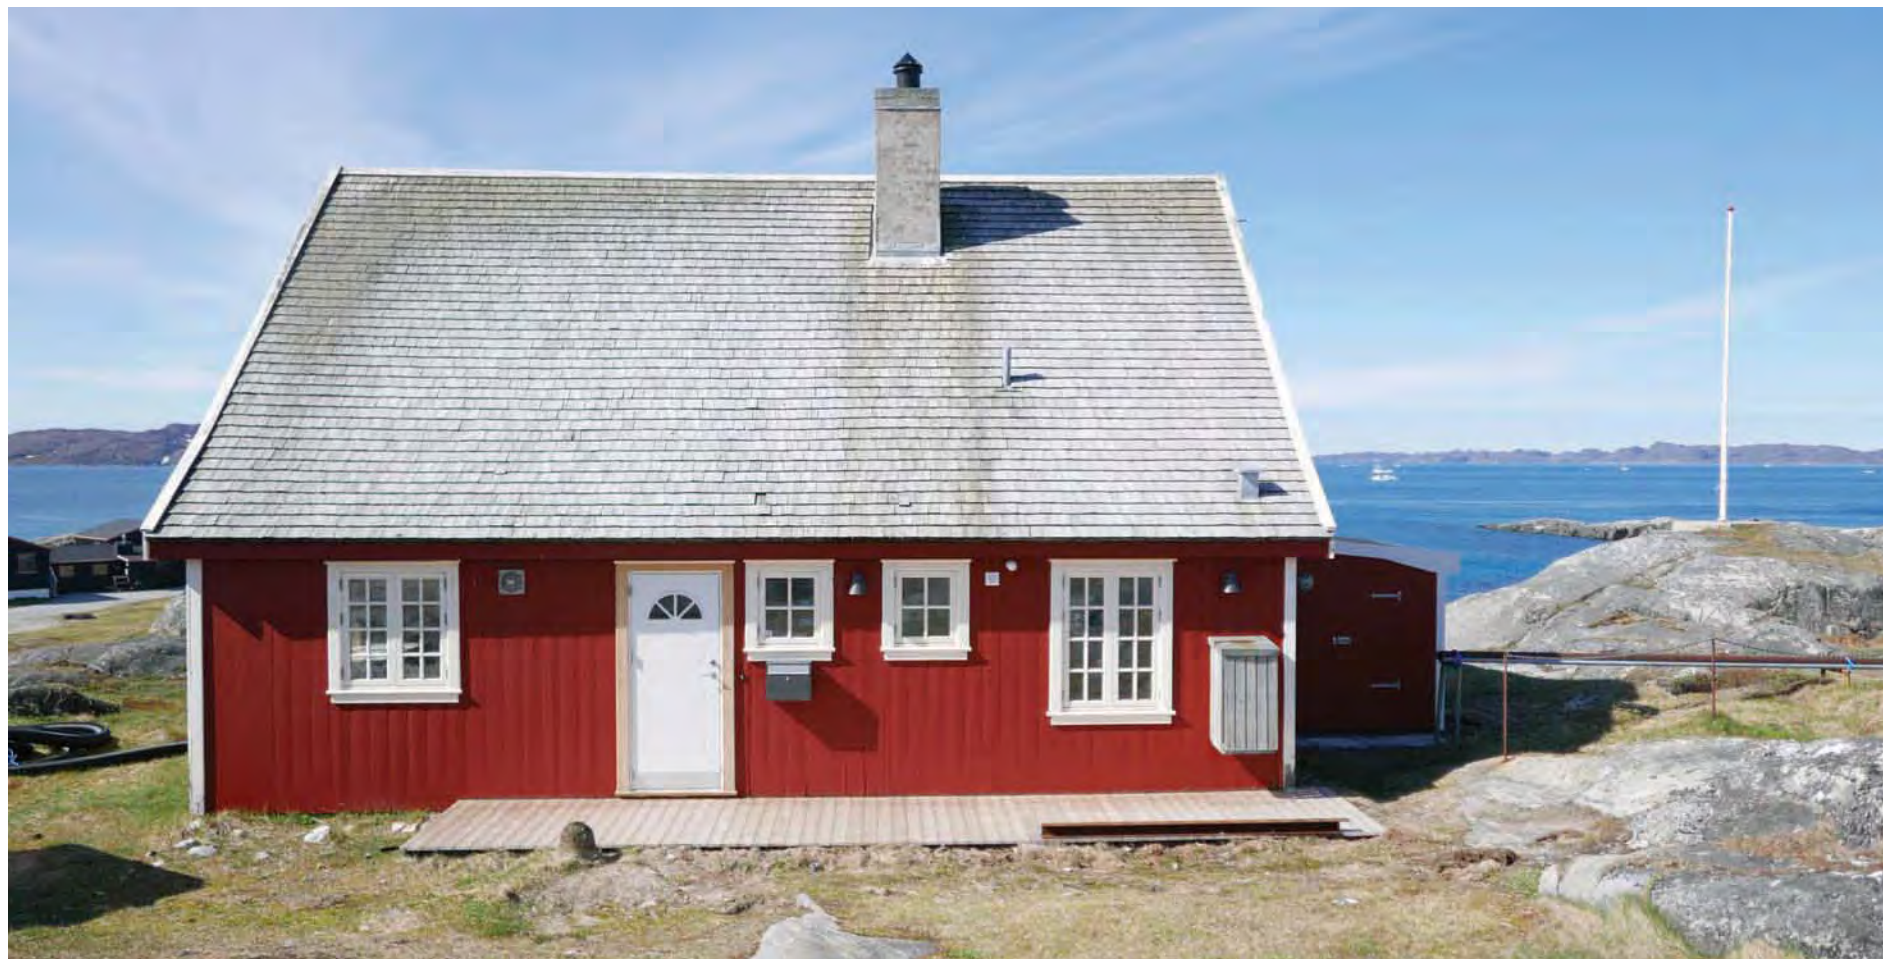
Noorlernut 49

Mindre enfløjet, firefags bygning med sadeltag og en enkel tilbygning mod nordvest. Bygningen er i en etage med udnyttet tagetage.

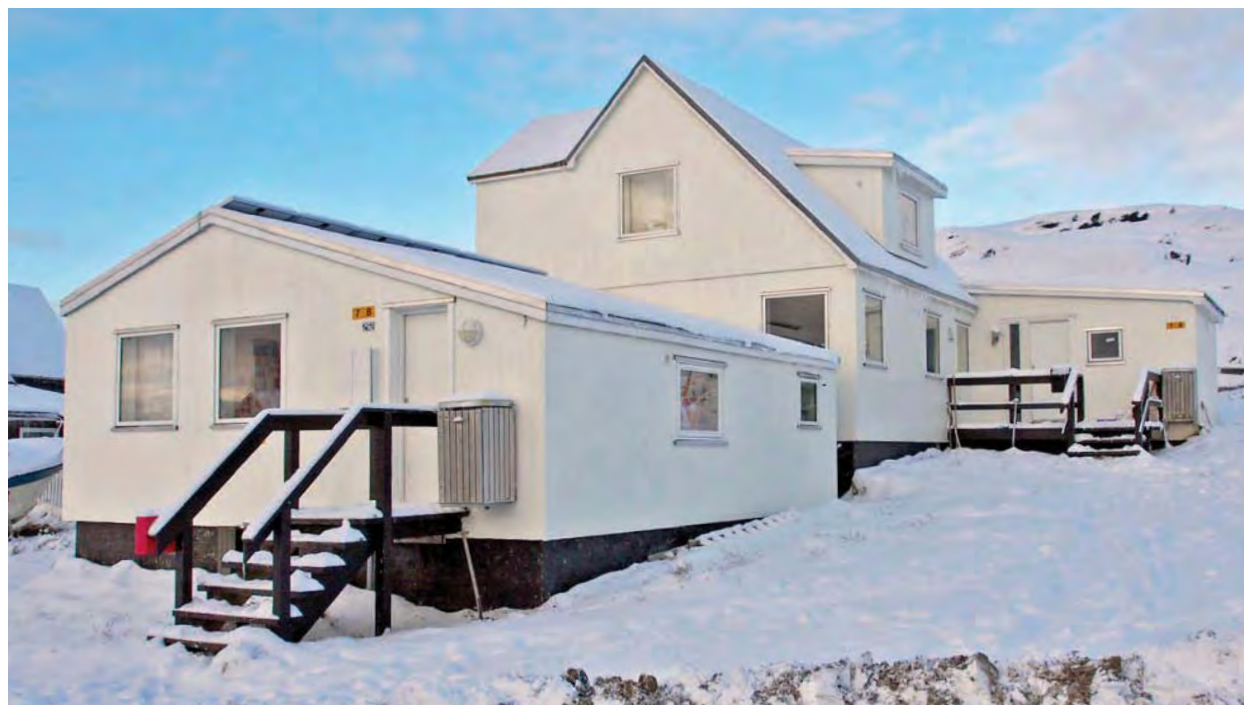
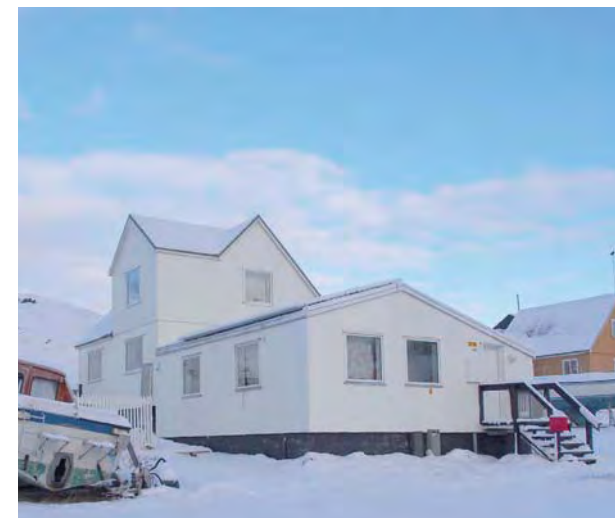
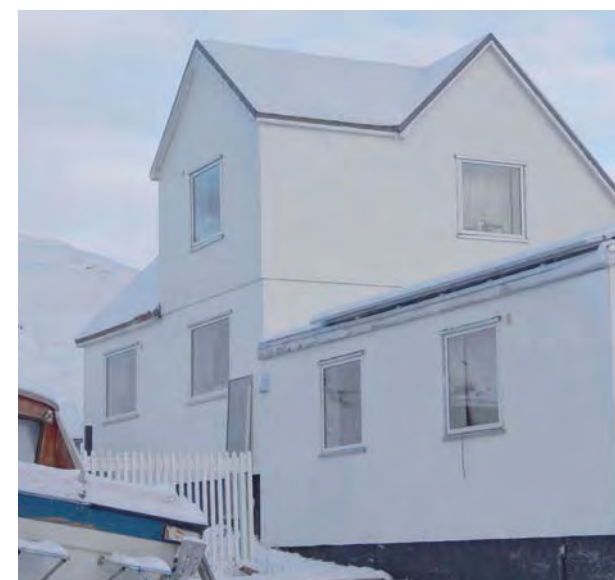
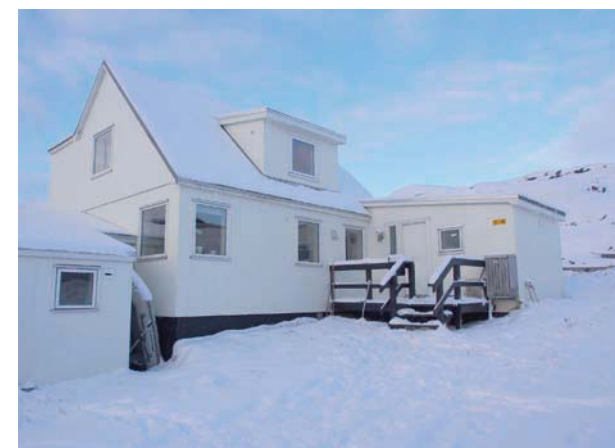
Jonathan Petersenip Aqq. 7

Enfamiliehus i et plan med udnyttet tagetage og pultkvist mod nordøst, gavltilbygning mod sydvest, stor tilbygning i et plan mod sydøst og mindre tilbygning i et plan mod nordvest. Bygningen fremstår meget forbygget og det er svært at skelne hvad der er det oprindelige fra senere tilføjelser.

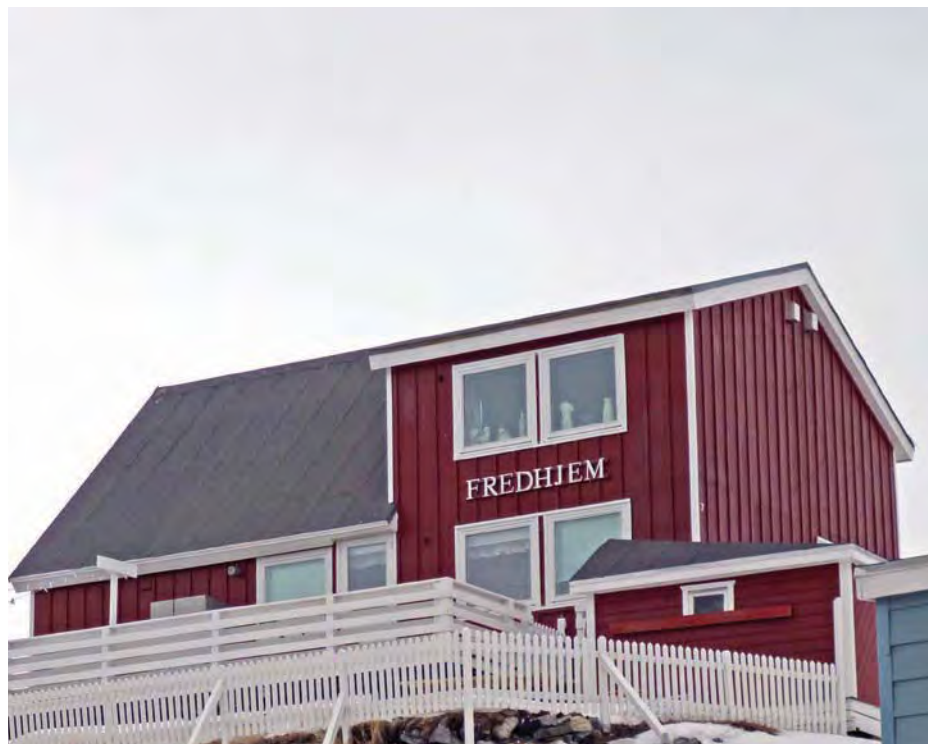
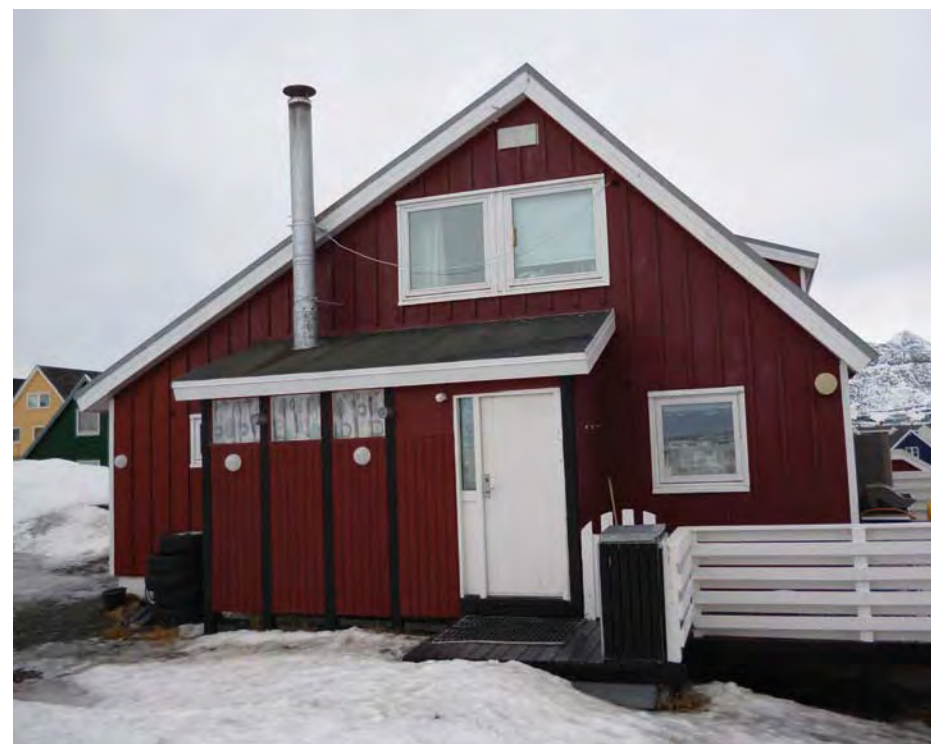
Inspektørbakken 7

Enfløjet bygning i en etage med udnyttet tagetage. Der er flere ud- og tilbygninger, der gør den oprindelige bygningskrop svært aflæselig. I sammenligning med arkiv-fotografier fremgår det tydeligt, at der ikke er meget tilbage af de oprindelige bygningsproportioner.

Bygningen ser ud til at være i fin og velholdt stand. I forbindelse med en evt. fremtidig ombygning, kunne det være interessant at det blev udført i et nutidigt arkitektonisk udtryk og formsprog, dog med respekt for og forstærkning af den oprindelige arkitektur.

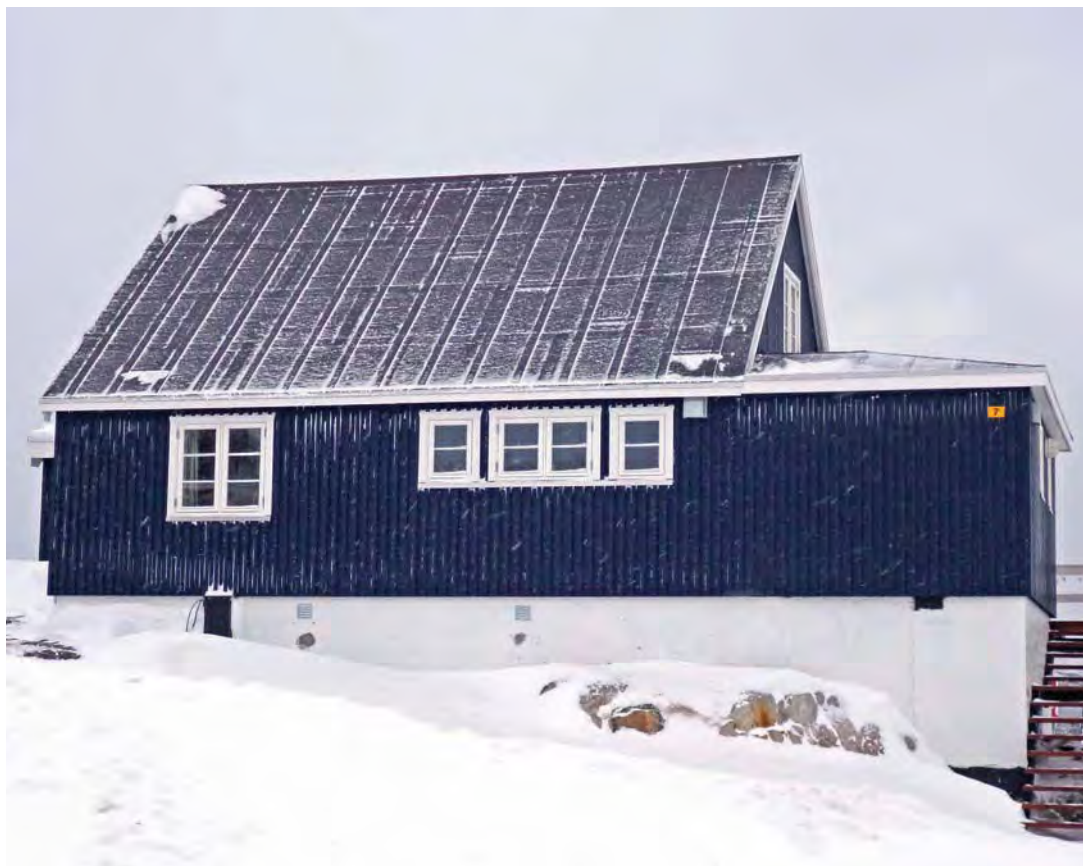
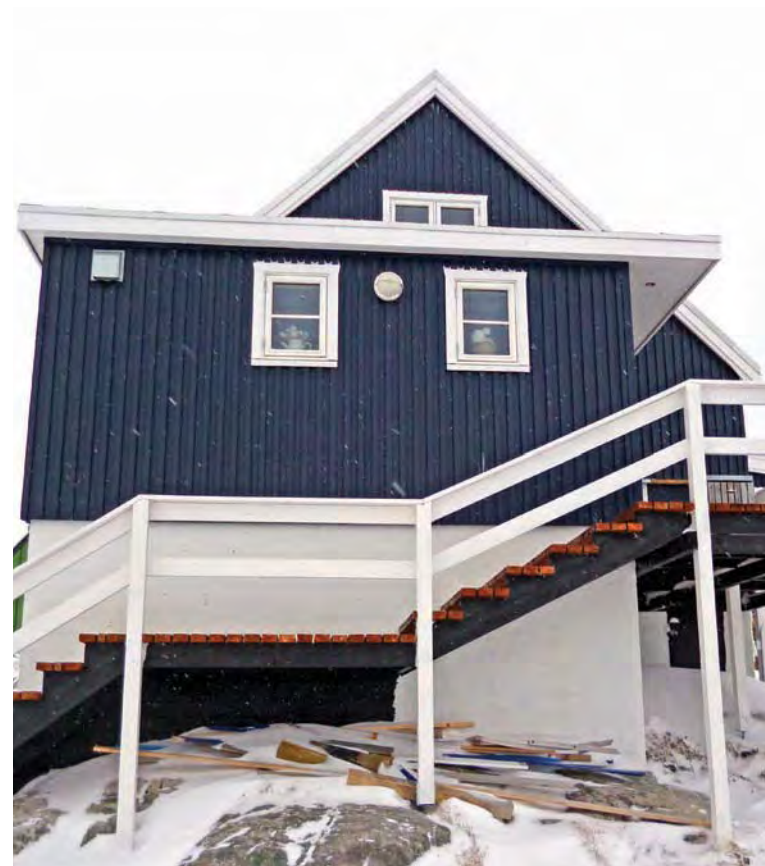
Kunuutip Aqq. 7

Enfløjet bygning i en etage med saddeltag og udnyttet tagetage, samt høj sokkel/krybekælder. Bygningen fremstår med to tilbygninger, – én mod syd, der også folder sig rundt på østgavlen, samt en mod vest. Begge er i én etage, og underlægger sig hovedbygningens proportioner.

Bygningens ydre tilstand ser ud til at være fin, dog anbefales det, at den eksisterende plastikmaling renses af, og træværket i stedet behandles med linoliemaling.

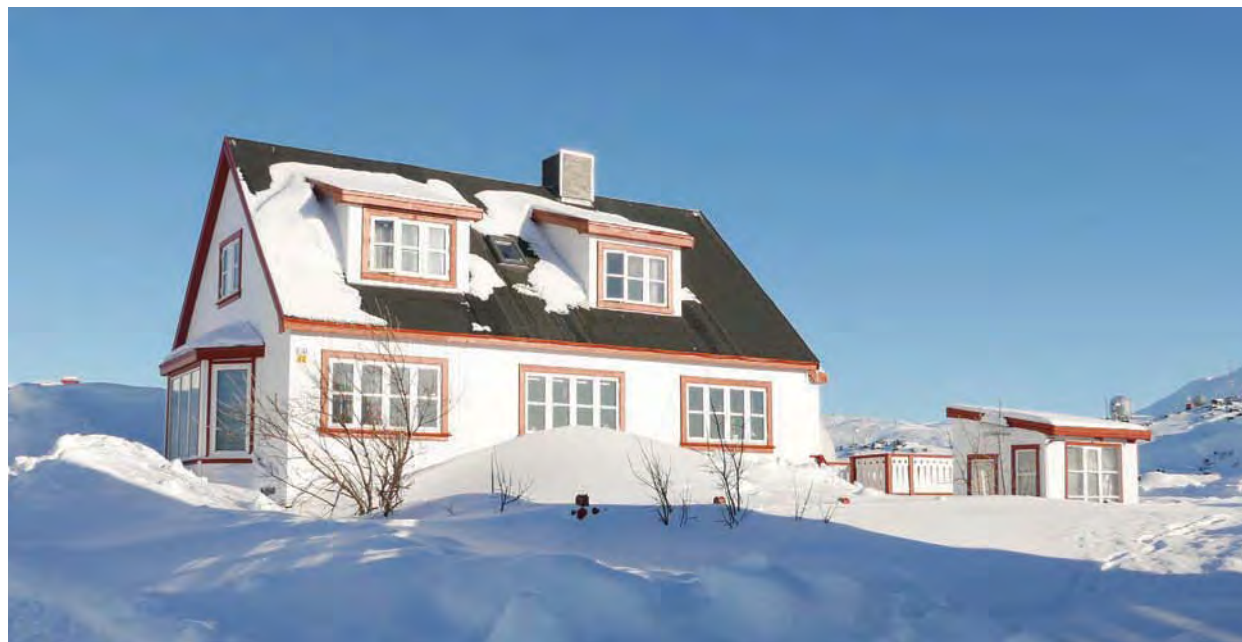
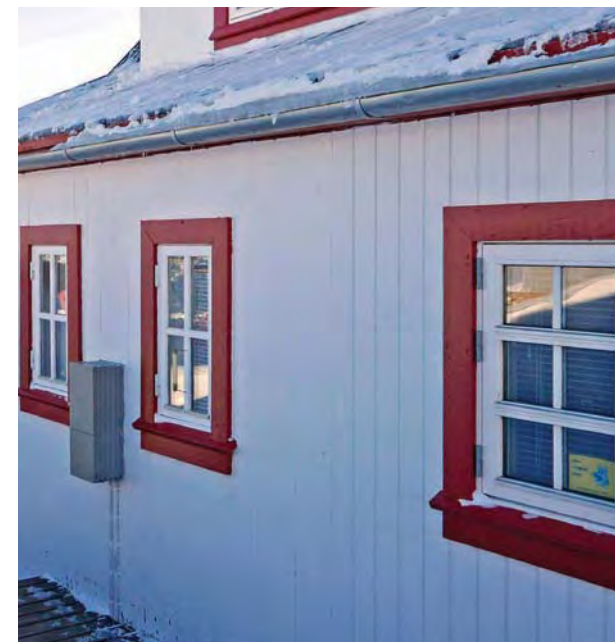
Inspektørbakken 42

Bygningen er et selvbyggerhus, der kort omtales i det gule bygningsnotat, uden dog nærmere beskrivelse. Det menes at være opført i midten af 1940'erne.

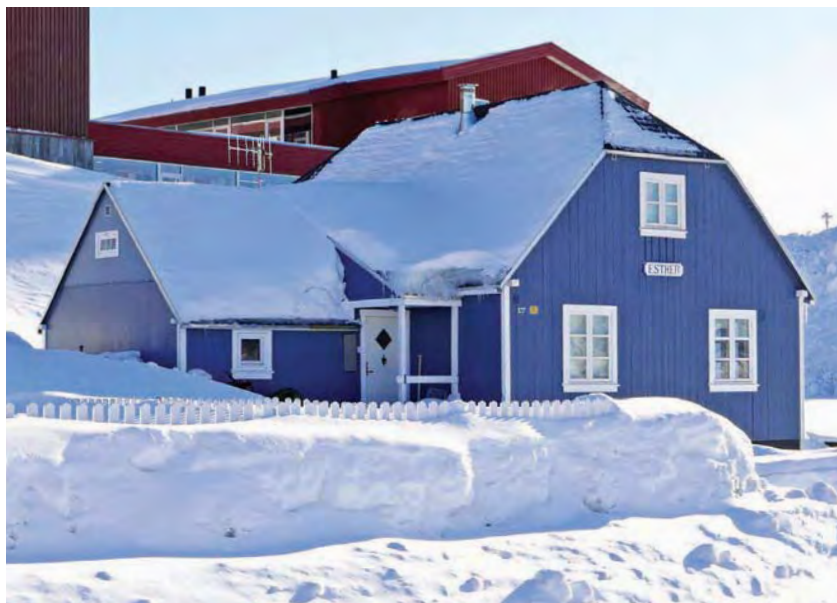
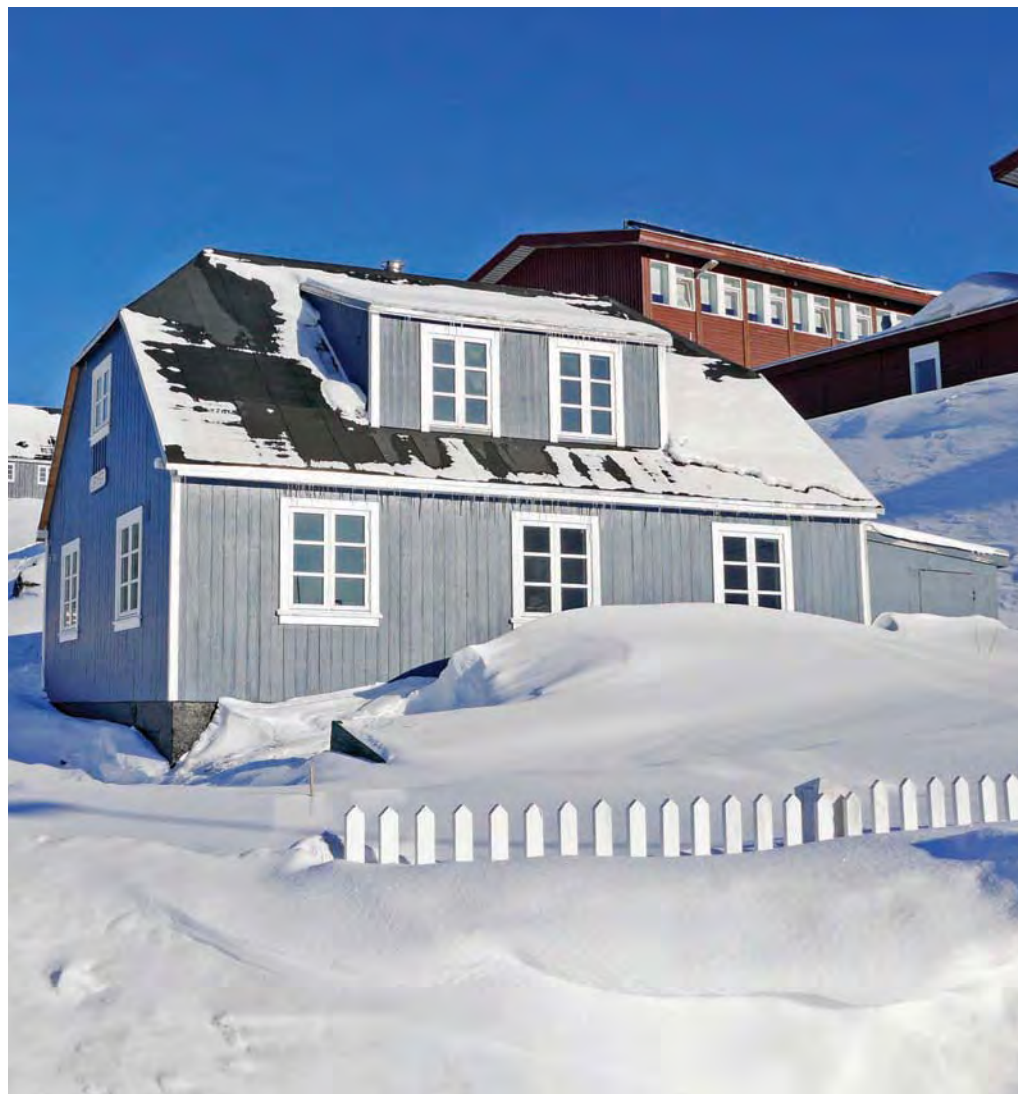
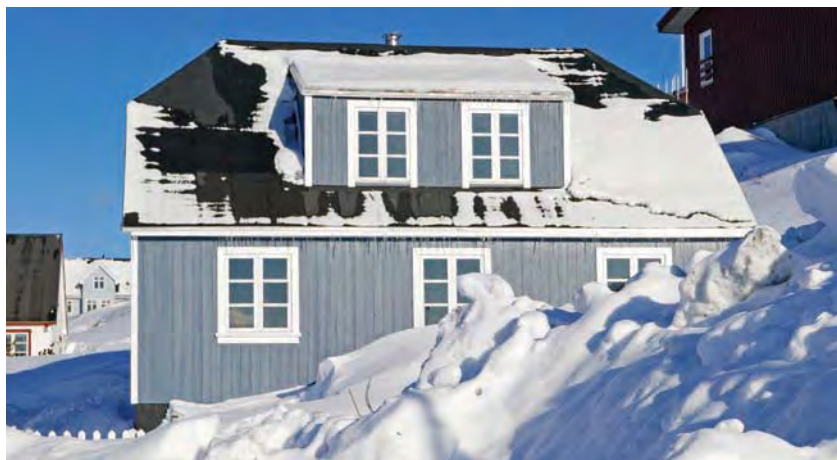
Gertrud Rasksvej 6

Mindre enkeltfløjet bygning i en etage med afvalmet sadeltag, og udnyttet tagetage.

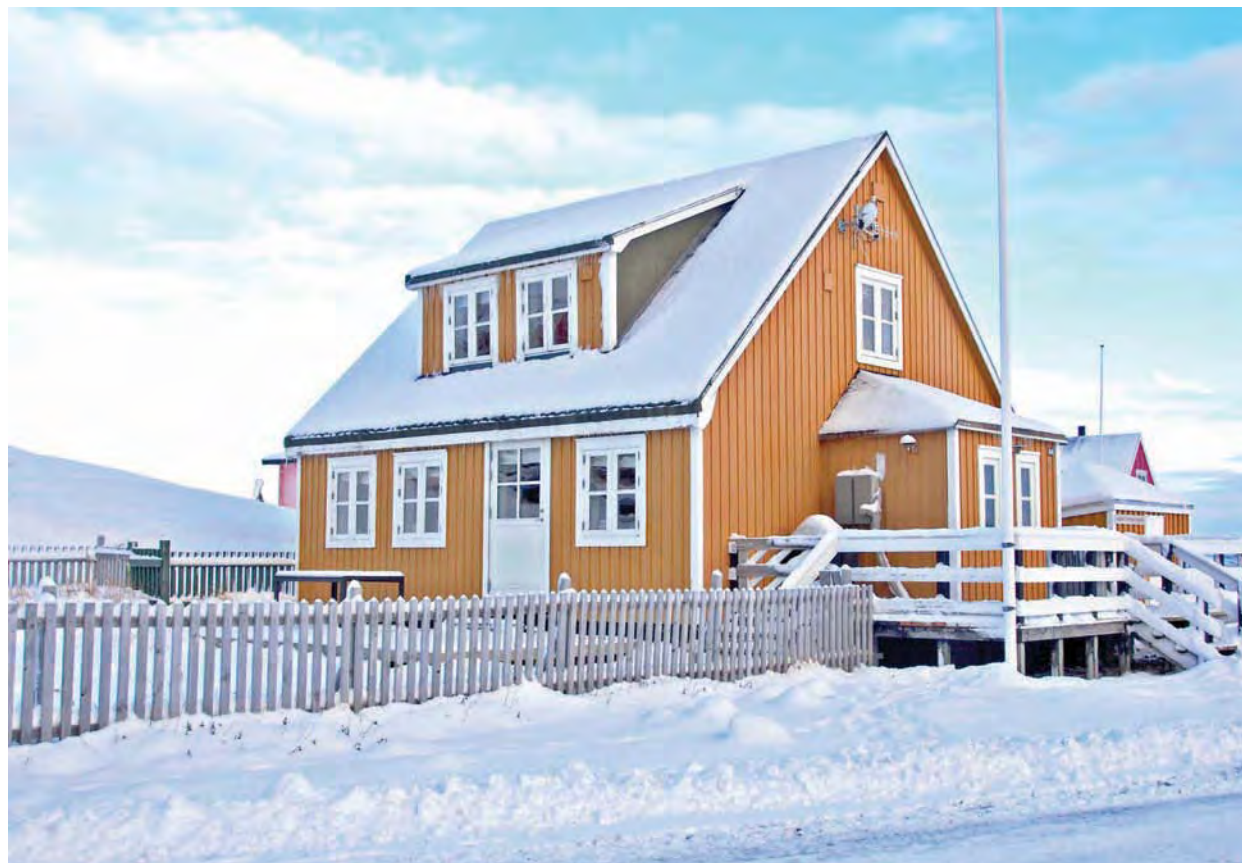
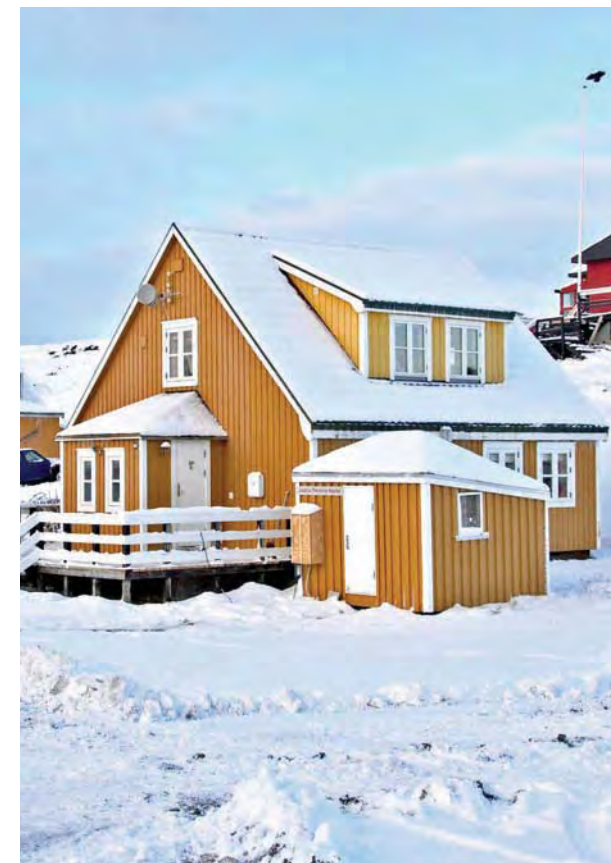
Enkeltfløjet 4-fags enfamiliehus i et plan med udnyttet tagetage og bred pultkvist med to vinduer på både nord- og syd facade. Bygningen har en mindre tilbygning med afvalmet tag i gavlen mod øst / gaden, der fungerer som vindfang.

Betonsokkel malet sort.

Ydervægge er beklædt med træplader, hvorpå der er monteret (pynte)liste, hvilket også er tilfældet på begge kviste.

Vinduer er hvidmalede og af nyere dato. Proportionsmæssigt fremgår det tydeligt at de ikke er originale, men derimod nyere plastikvinduer, men de er dog holdt i nogenlunde overensstemmelse med bygningens overordnede arkitektoniske stil. De to smalle vinduer i vindfanget, ser dog noget klodsede ud. Der er brede vinduesindramninger om alle vinduerne, der er hvidmalede som alle vinduer, døre, vindskeder, sternbræt, hjørneliséner m.v., inkl. i kviste og gavle.

Der er i alt to døre til huset; indgangsdøren, der er placeret på vindfangets nordside, og dermed ikke direkte mod gaden, samt havedøren i bygningens sydside i 3. fag mod øst. Hoveddøren er en massiv pladedør, hvori havedøren er med termoglas i øverste del. Glasset er med påmonterede sprosser, og opdelingen stemmer desværre ikke overens med vinduernes, og ser derfor noget malplaceret ud.

Bygningen menes at være blevet tilbygget i flere omgange, men den oprindelige form aflæses dog stadig, selv om særligt tagkvisten har ændret udtrykket betydeligt.

Bygningens ydre tilstand ser ud til at være fin, dog anbefales det, at den eksisterende plastikmaling renses af, og træværket i stedet behandles med linoliemaling.

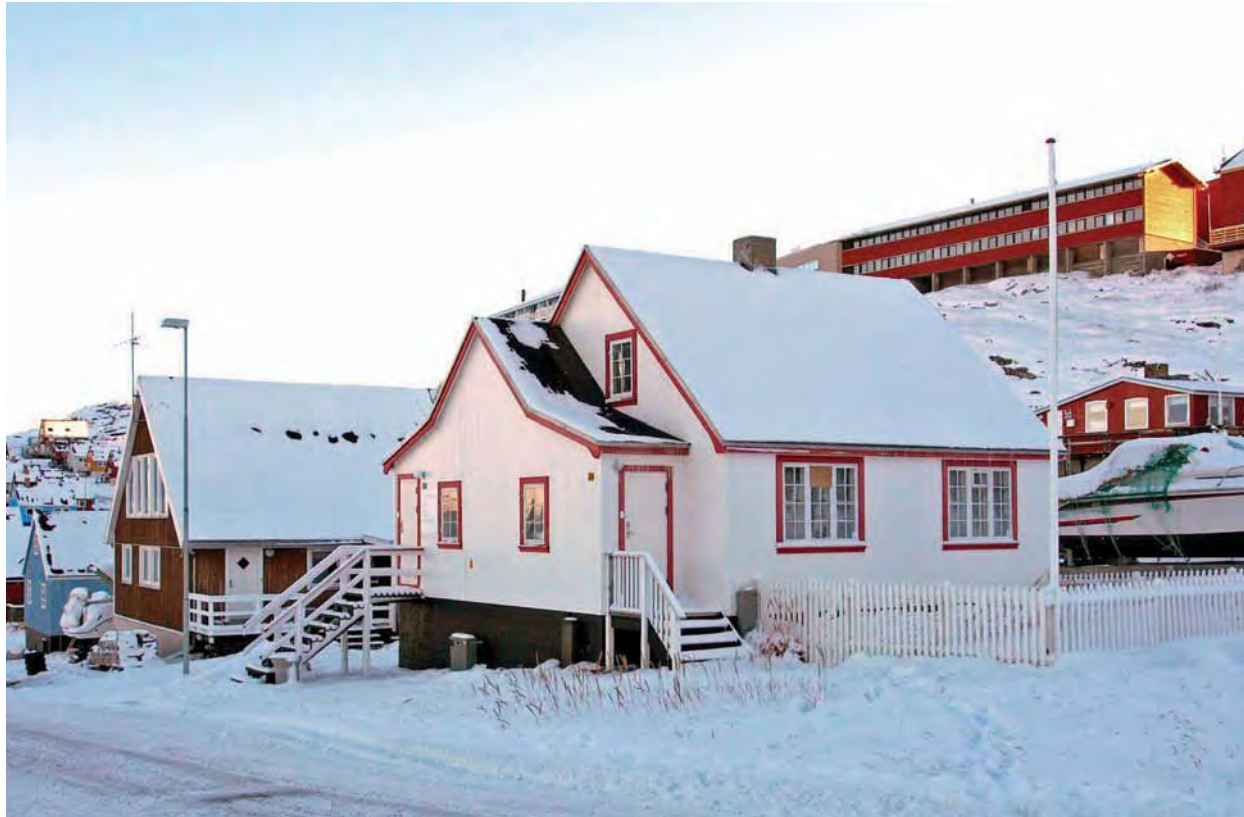
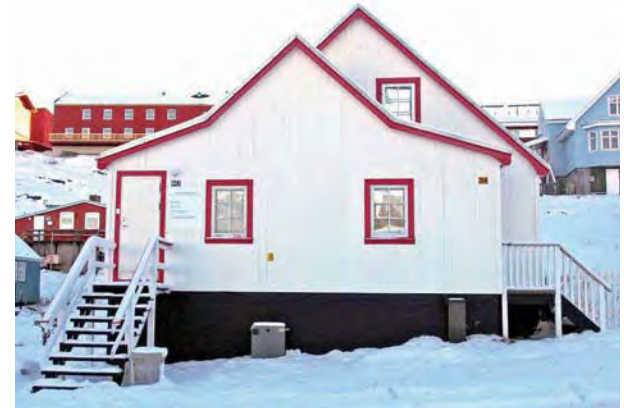
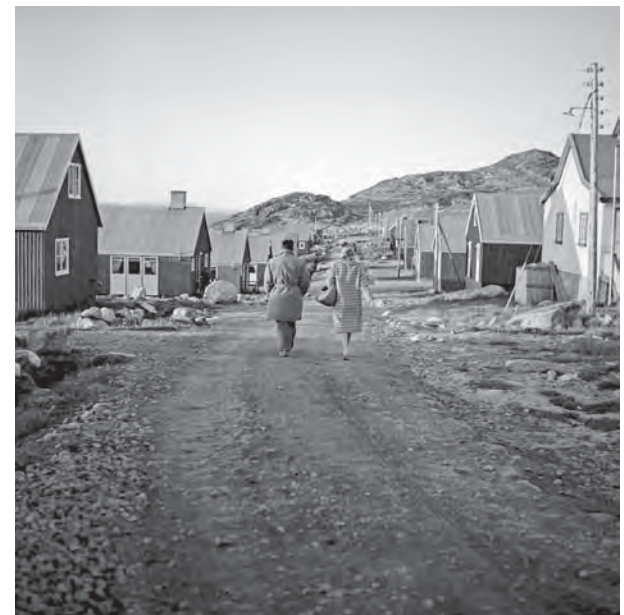
Gertrud Rasksvej 24

Enfløjet 2-fags hus i et plan med udnyttet tagetage og med tilbygget vindfang mod gaden (vest), hvilken umiddelbart ser ud til at være yderligt udbygget mod både nord og syd (jvf. tagets udformning). Der er i vindfanget i alt 3 indgangsdøre med hver sin tilhørende adgangs-trappe i træ.

Bygningen har fine profilerede vindskeder, der er rød-malede ligesom vindues- og dørindramninger.

Sokkel udført i beton og malet sort. Ydervægge er beklædt med vertikale træbrædder, der er monteret plant og hvidmalede. Taget er sadeltag og beklædt med tagpap og der er en muret skorsten med zinkinddækning i midten på rygningen. Vinduerne er de trævinduer med små-sprossede ruder, og i de monteret i hhv. nord og syd facaden, er yderligt muligt at åbne den øverste del i det midterste parti.
