# NUUK BYATLAS

DEL 1

BYGNINGER OG KULTURMILJØER

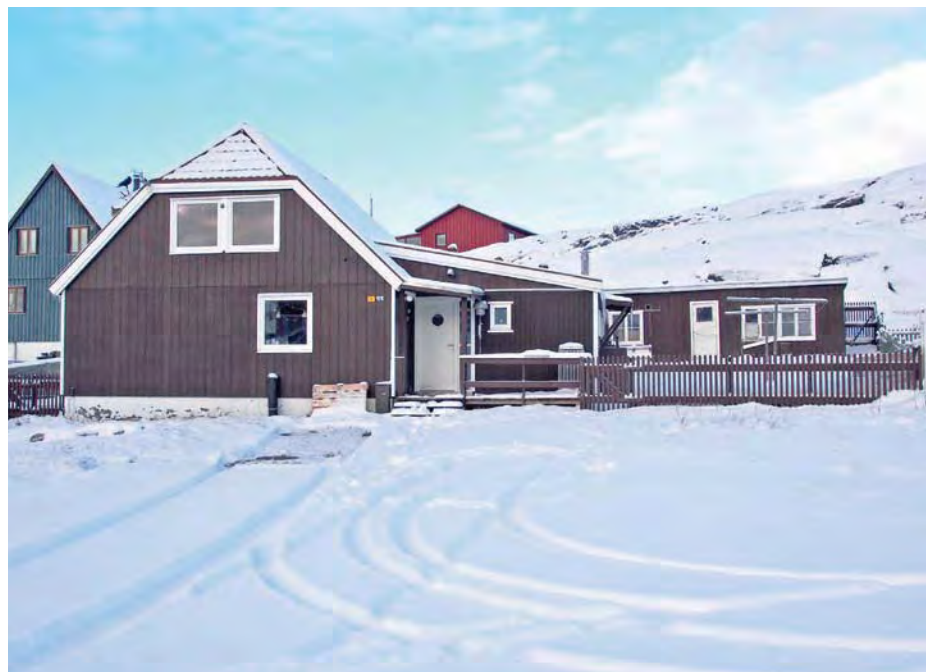
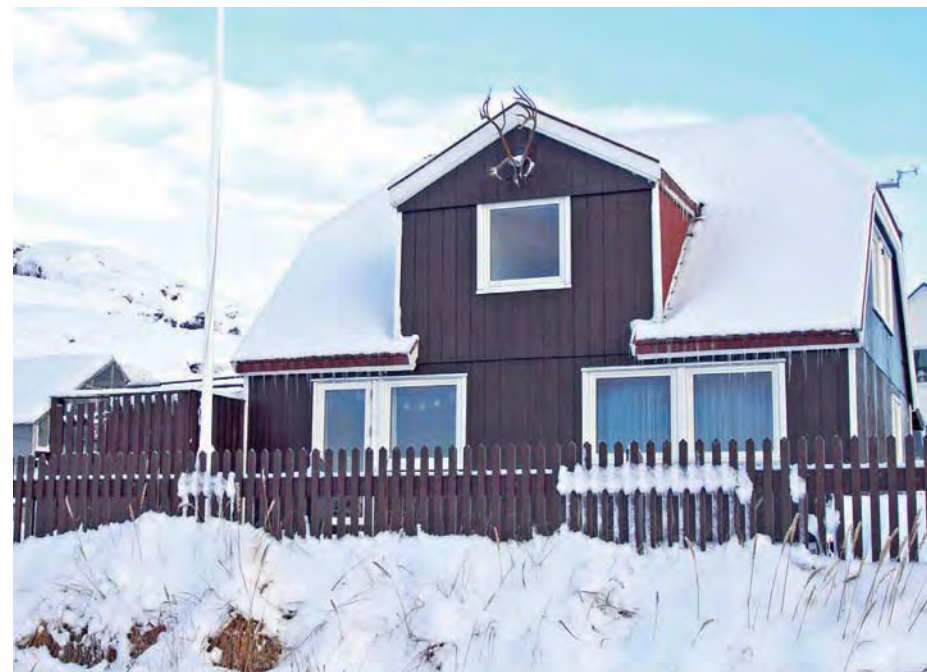
Jonathan Petersenip Aqq. 5

Enfløjet enfamiliehus i et plan med sadeltag, der er med lille halvvalm i hanebåndshøjde ved gavlene, udnyttet tagetage, gavlkvist mod syd og tilbygning mod nord med ensidig taghældning.

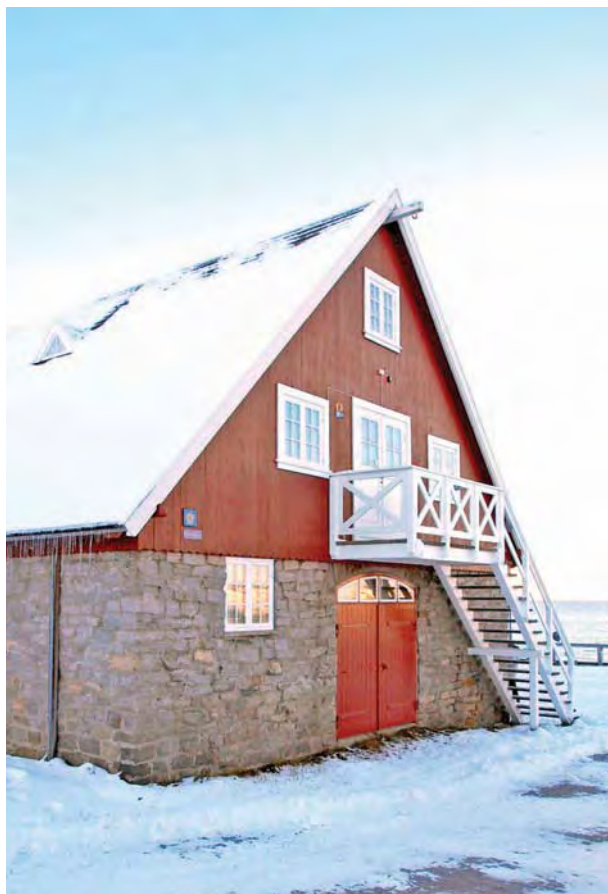
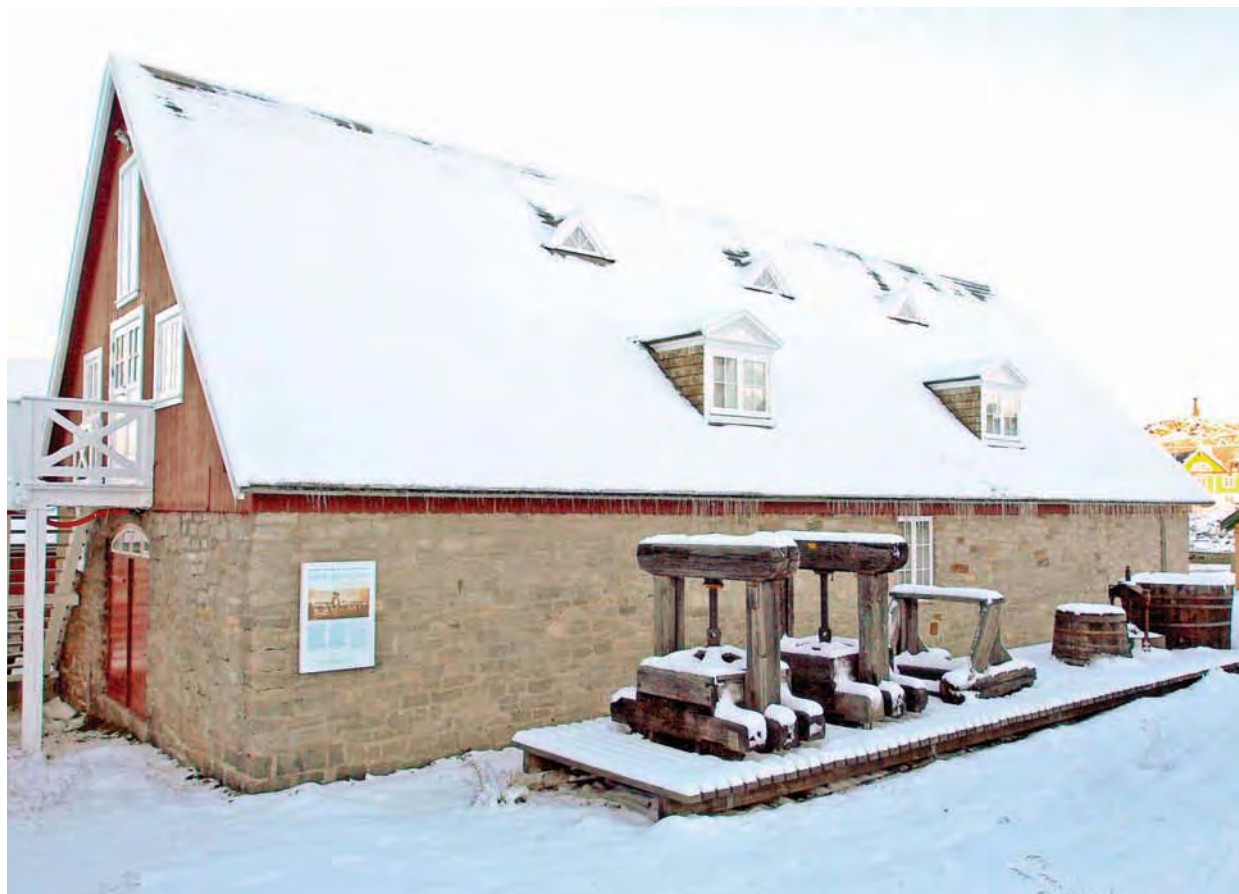
Hans Egedesvej 8

Bygningen er en stor pakhusbygning i en etage med højt sadeltag, hvor der formodes at være både loftsrum og hanbåndsloft. Begge gavle er beklædt med brædder, der er monteret plant og afsluttet med en tungeudskæring. Denne træbeklædning fortsætter rundt langs langsiderne i overgangen til taget.

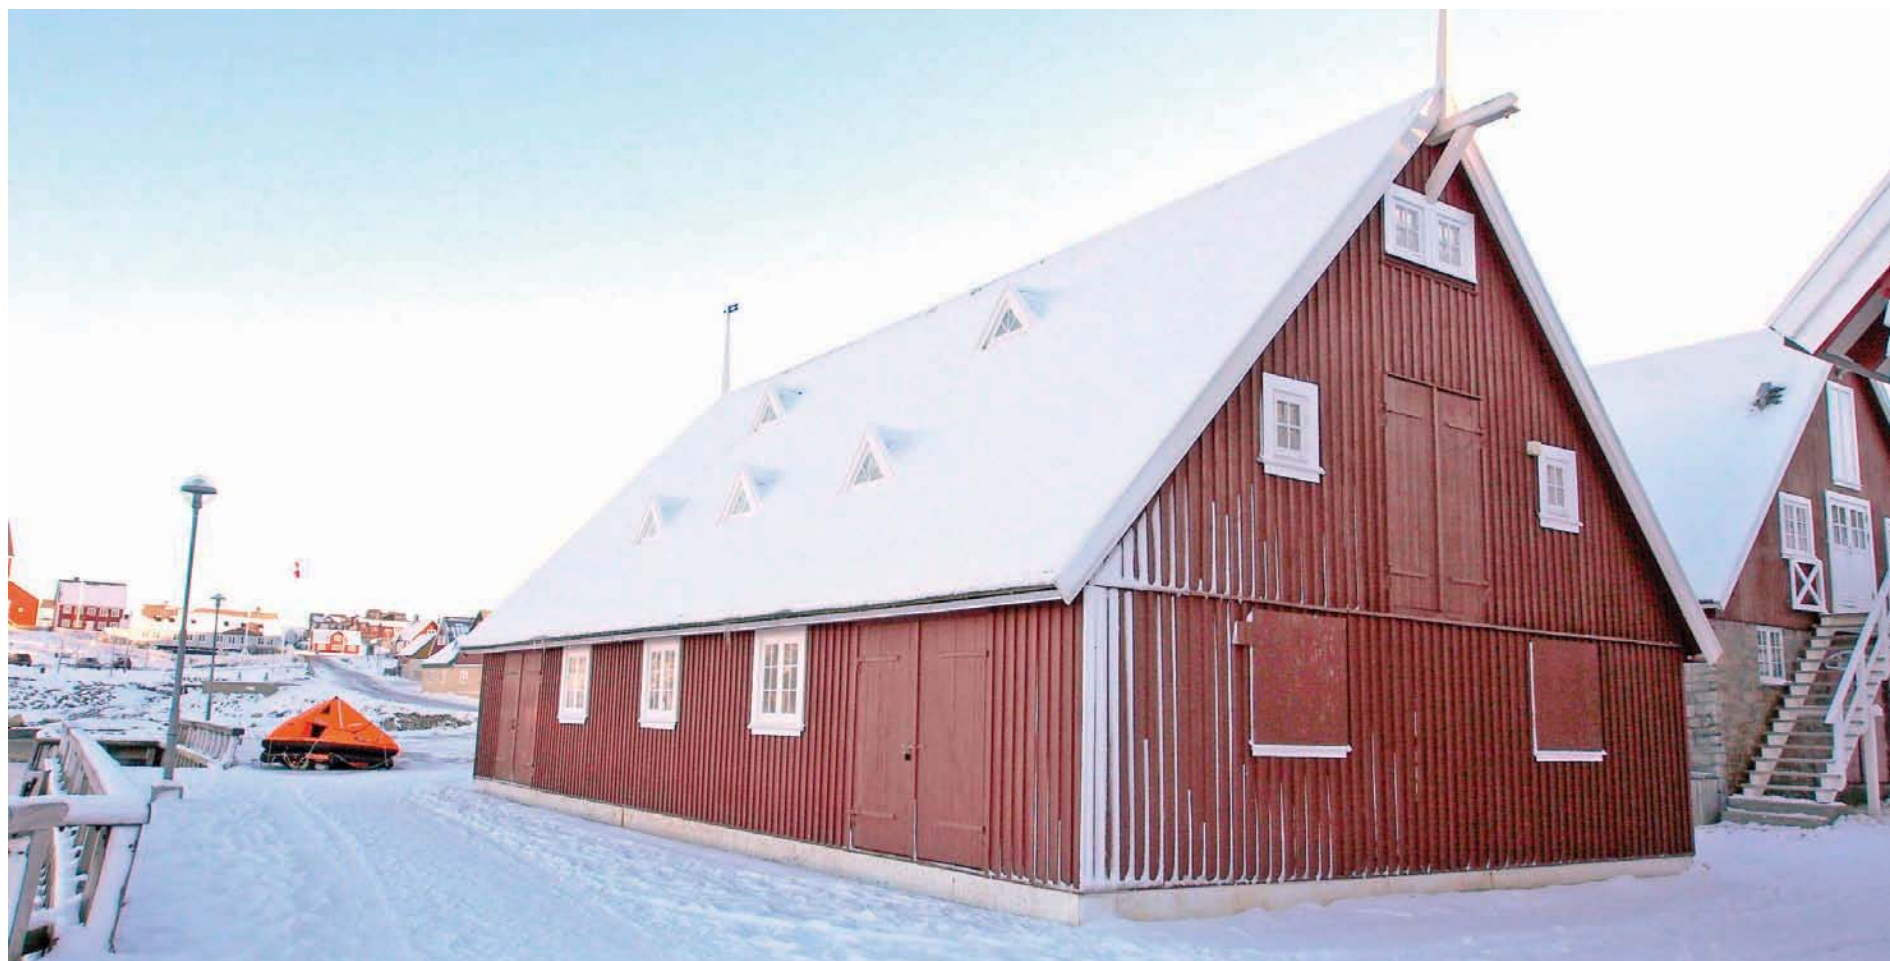
Hans Egedesvej 10

Bygningen er oprindeligt opført til saltning af fisk, men benyttes i dag af Grønlands Nationalmuseum. Det er en fløjet bygning med sadeltag i en etage med udnyttet loftsrum og hanebåndsloft. Der er i taget fem små trekantkviste, hvoraf de tre er til det nedre tag-rum og de resterende to til hanebåndsloftet. Mod øst er der fire tagvinduer, hvor de tre igen er til nedre tag-rum og den sidste til det øverste loft.

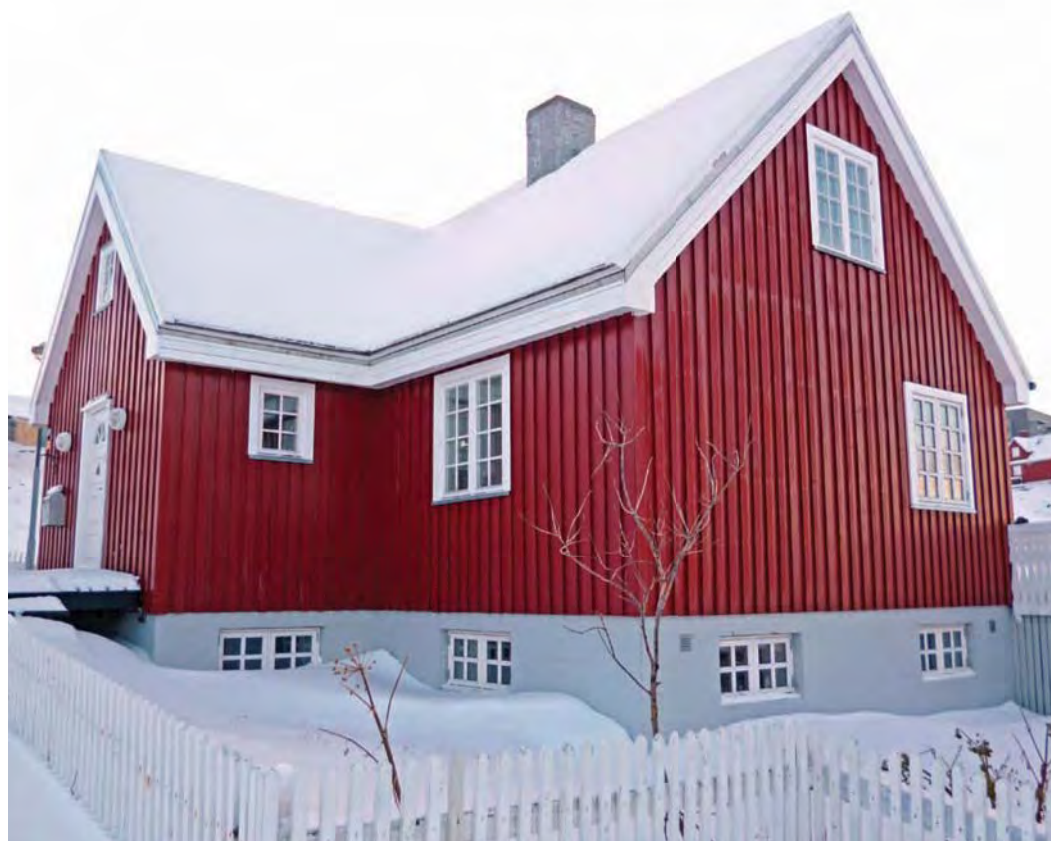
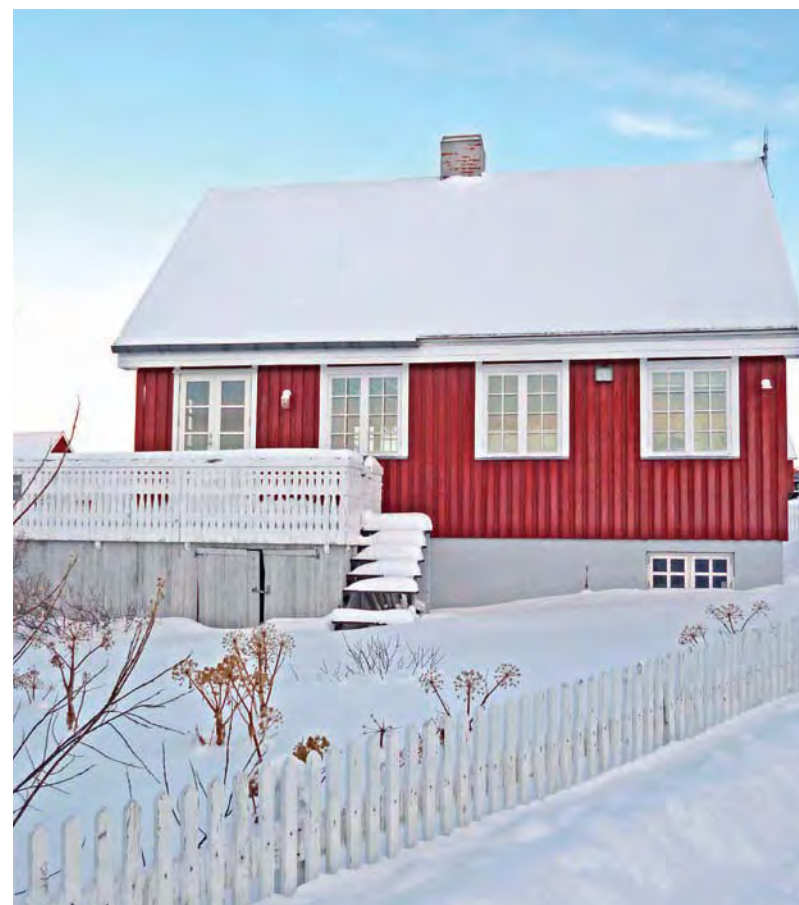
Johan Møllerip Aqq. 1

Genopført to-fløjet et-etages bygning med sadeltag og udnyttet tagetage, samt høj sokkel og udnyttet fuld kælder.
